第三海軍火薬廠砲炸薬成形工場跡の遺物調査 (その 1)

Investigation of wooden relics of a molding factory in Maizuru 3rd Naval Explosives Arsenal (Part 1)

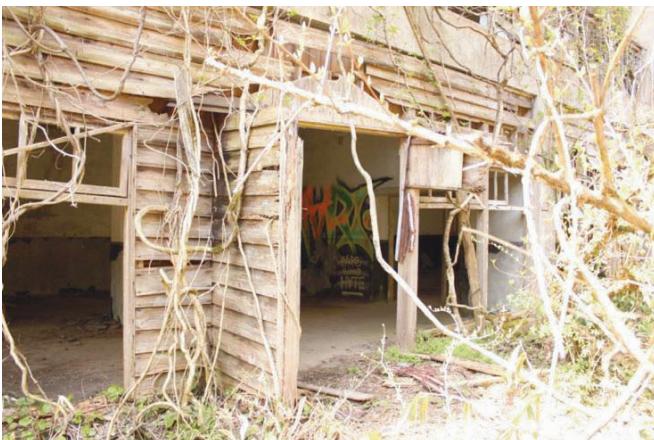
写真 1：砲炸薬成形工場跡の木造部分
(2017 年 4 月 14 日撮影)

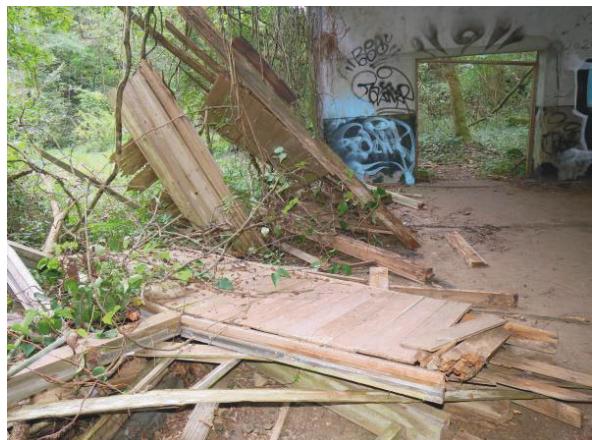
しかし、2020 年 9 月、この木造部分が写真 2 のように倒壊してしまっているのを、舞鶴高専の学生が発見した。砲炸薬成形工場跡の歴史的価値から考えると、たとえ倒壊後であってもできる限り記録を残しておく必要があり、またこれ以上崩壊が進行する前に調査を実施しなければならない。そこで、牧野が担当する「地域学 II」（5 年選択）のなかで、学生らの協力を得て調査を行うこととした。

写真 2：倒壊した砲炸薬成形工場跡の木造部分
(2020 年 10 月 7 日撮影)

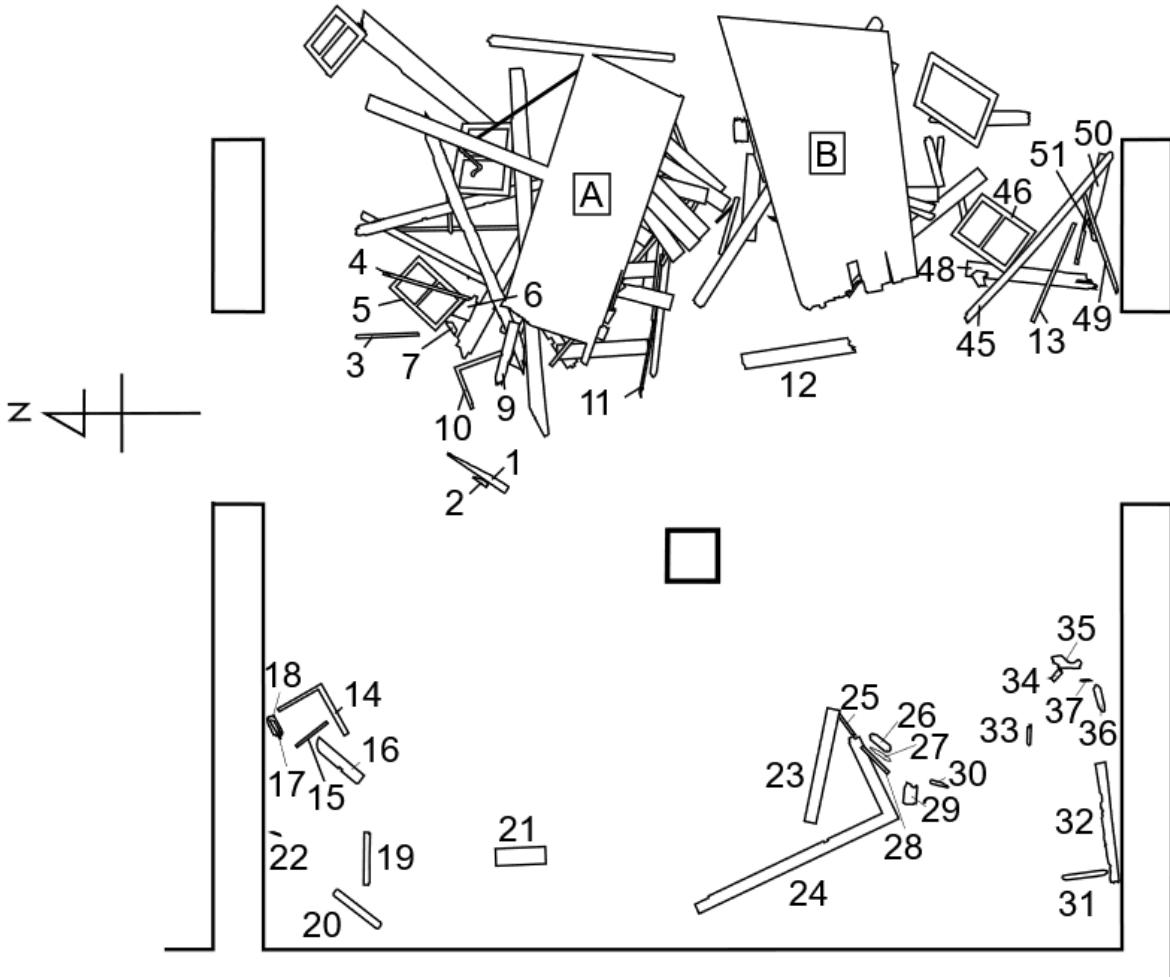
図1：調査を行った遺構の全体図

そうしたことを行つた上で、資料の採取位置を示すと、図 1 のようになる。1~13、45~51 については倒壊した際の状態を保つている可能性が高いと考えられる。一方、14~37 については倒壊の前後に移動した可能性が高い。また、8、38~44 については、採取場所を記録することができなかつた。

図 1 の A・B は複数の木材が未だバラバラになっておらず、もとのかたちを保つてゐるもので、今年度の調査では計測のみ実施した。また、A・B の下にある資料については、一部のものに仮番号を付すところまでしか行えず、そのほかの作業については今後の課題としたい。

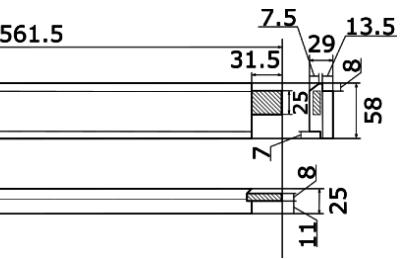
資料 19

- 19: 窓枠の一部である。全体的に良好な状態で残っている。左側面のほぞは破損している。一方、右側面のほぞは、背面側は破損しているものの、正面側は良好な状態で残っている。背面に灰色の塗料のようなものが付着している。また、背面にガラスを固定する幅10mmの金具が1カ所残っており、金具と板との間は3mmである。

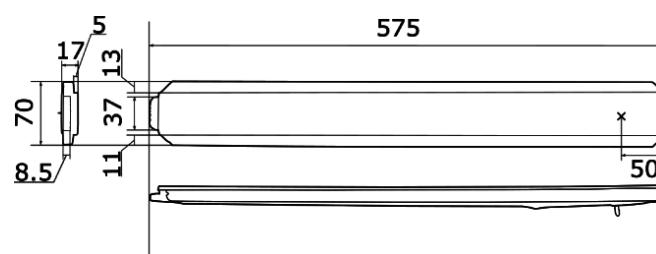
資料 20

- 20: 板状の木材である。全体的に大きな破損もなく、良好な状態で残っている。正面から背面にかけて木ネジが1カ所残っている。左側面のほぞには、正面側にノコギリを入れたときの刃の跡が残っている。右側面にはほぞの跡は見られない。正面上下に幅13mm、深さ5mmの段差が付けられている。
- 21: 厚みのある板状の木材である。厚さは一様である。大きな破損もなく、良好な状態で残っている。釘穴が正面に7カ所、背面に11カ所のこっている。背面の左右にそれぞれ幅25.5mmの変色していない部分があり、釘で他の木材と接合されていた跡と考えられる。

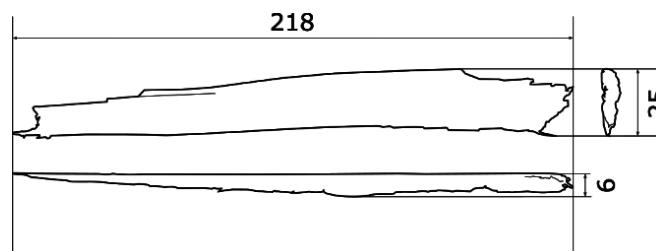
資料 22

- 22: 木材の一部である。全体的に虫損が激しく、どの面にももとの状態を示すような跡が残っていない。
- 23: 板状の木材である。厚さは一様である。全体的に良好な状態であり、割れによる欠損も一部のみである。底面から背面、上面から正面にかけて幅8mm、深さ6mmの段差が付けられている

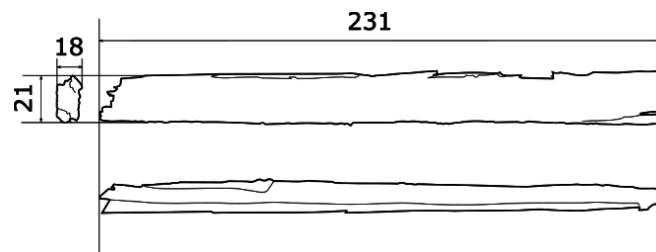
資料 25

- 24：扉の一部である。縦 2,000mm、横 820mm、厚さ 39mm で、ほぞ穴などの加工が多く施されている。図面については次稿に掲載したい。
- 25：木材の一部である。右側面の一部にのみもとの木材の形跡が残っているものの、全体的に虫損が激しく、との状態を知ることができない。
- 26：板状の木材である。右側面は焼けて失われているため、全体の長さを知ることはできない。ただし、それ以外の面については良好に残っている。左側面には幅 37mm、厚さ 6mm のほぞのようなものが切られている。また、正面から上面・底面にかけて幅 13mm の面取りが施されている。

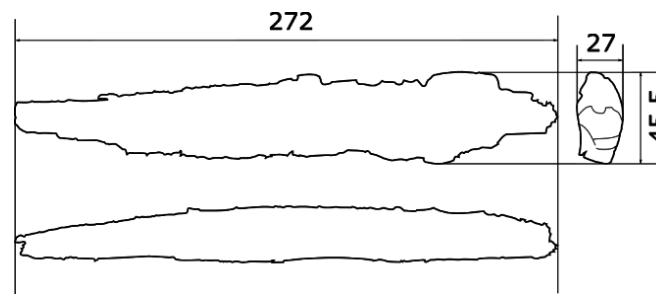
資料 27

- 27：木材の一部である。全体的に破損が激しく、どの面にももとの状態を示すような跡が残っていない。
- 28：角柱状の木材である。右側面から背面にかけて焼失しており、との長さを知ることができない。正面から底面にかけて、幅 10mm、深さ 7.5mm の段差が付けられている。
- 29：板状の木材である。正面の一部は板としての形状が残っているものの、それ以外の面は割れなどが激しく、との形状を知ることはできない。また、正面の左半分と左側面以外は焼けて炭化している。

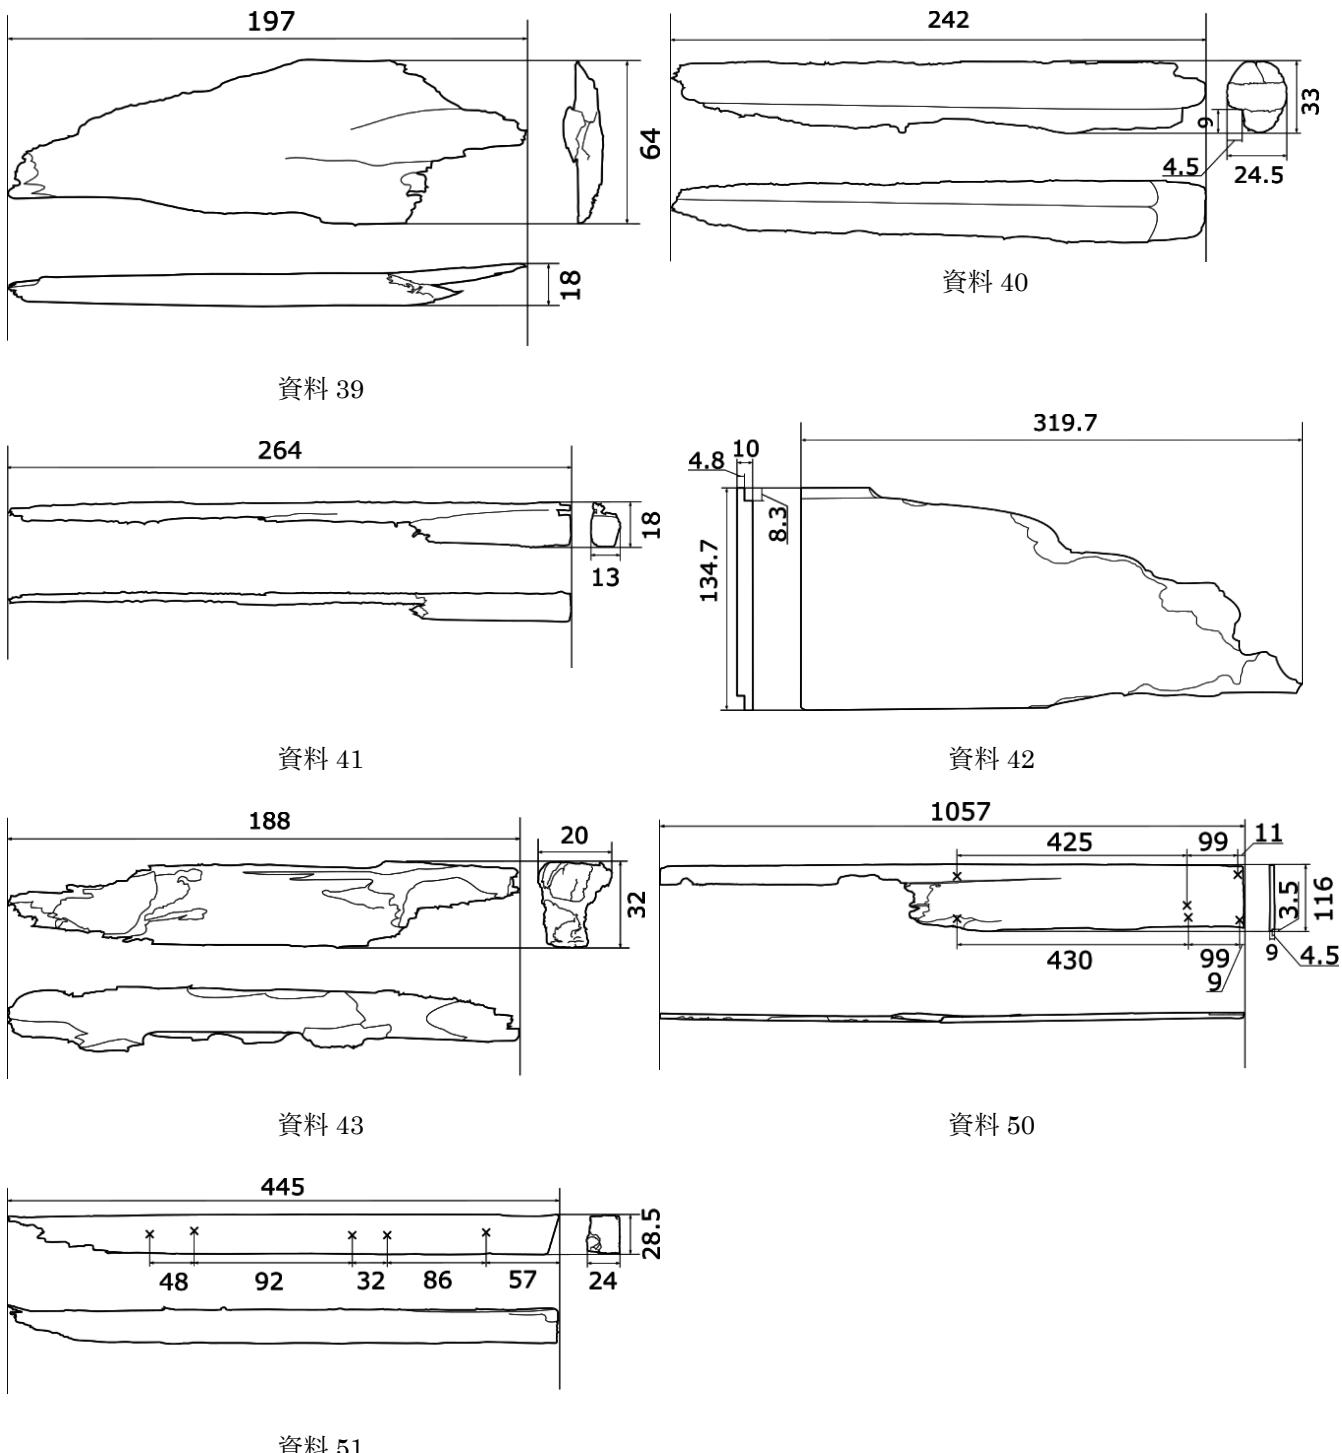
51：角材状の木材である。左側面に断裂した跡が見られ、もとの長さを知ることはできない。その他の面については大きな破損は見られず、良好な状態で残っている。右側面は破損が見られるものの、切断面は良好な状態で残っている。正面から背面にかけて5ヶ所釘が残っている。
