第三海軍火薬廠跡の遺構・遺物調査

Investigation of remains and relics in Maizuru 3rd Naval Explosives Arsenal

1. はじめに

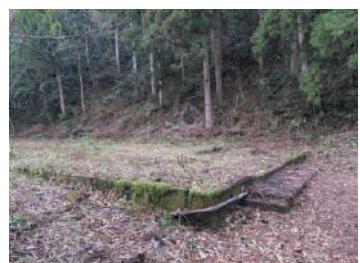
1-1

舞鶴高専の周辺には、第三海軍火薬廠の遺構がいまだ多く残っている。これらの遺構の残存状況は様々で、砲炸薬成形工場跡【1-1】のように建物がそのまま残っているものから、仕上場跡【1-2】のように上屋が取り壊されて基礎部分だけ地上に露出しているもの、汽缶場跡

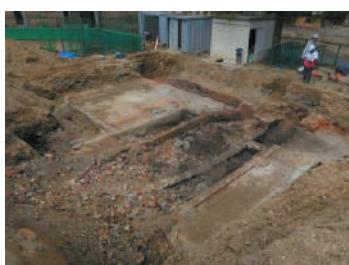
1-2

しかし、当然のことながら上屋が残っているものだけが遺構として重要なわけではない。GHQへの引き渡しの際に作成された「第三海軍火薬廠朝来工場施設図 其ノ一」³⁾(以下、施設図と略)をトレースした【施設図 1-1】で確認すると、残土置場となった場所にはかつて第三海軍火薬廠の施設が存在していたことがわかる。先述の状況から考えると、上屋の残ったものはなかったとしても、他の状態で遺構や遺物が残っている可能性がある。例えば仕上場跡【1-2】のように、上屋が取り壊された後の基礎が残っているものからは、建物の規模や構造を復元するに際し多くの情報を得ることができる。

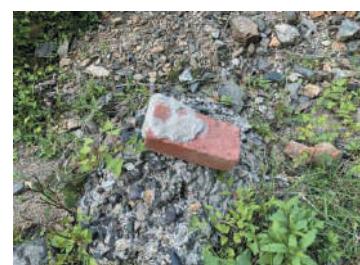
1-3

また、地表面に何も残っていないかったとしても、舞鶴高専野球場地下の汽缶場跡【1-3】のように、地中に遺構が埋もれている可能性もあり、発掘調査をすれば多くの情報を得ることができるかもしれない。このように、貴重な情報が残っている可能性が高いにもかかわらず、上屋がないことをもって遺構や遺物がないと判断し、残土を積み上げていくことは、貴重な資料を闇に葬り去ることになりかねない。こうした危機感から、現状確認のための調査を行うこととした。

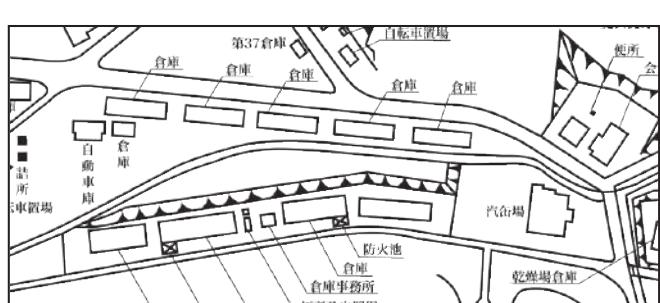
施設図 2-1

区域 A は、川とコンクリート舗道にはさまれた場所である。【施設図 2-1】を見ると、この区域 A には自動車庫や倉庫が建ち並び、東端に汽缶場があったことがわかる。この道は【施設図 2-1】でも確認

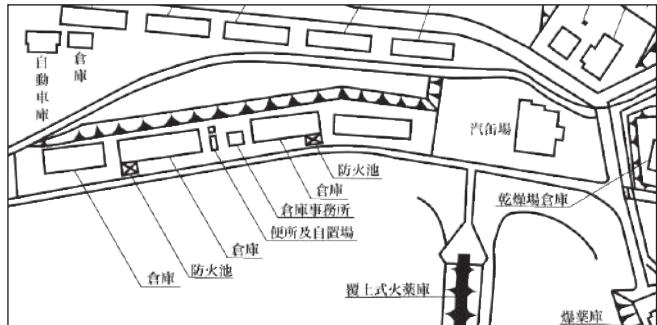
施設図 2-2

区域Bは、東から西へと流れ込む川と覆土式火薬庫北の道にはさまれた場所である。【施設図2-2】を見ると、倉庫、倉庫事務所、防火池などがあったことがわかる。区域Bはコンクリート鋪道の際より土が積まれ1~3mほど高くなっている。全体的にススキやセイタカアワダチソウが生い茂っている一方、木本はあまり生えていない。

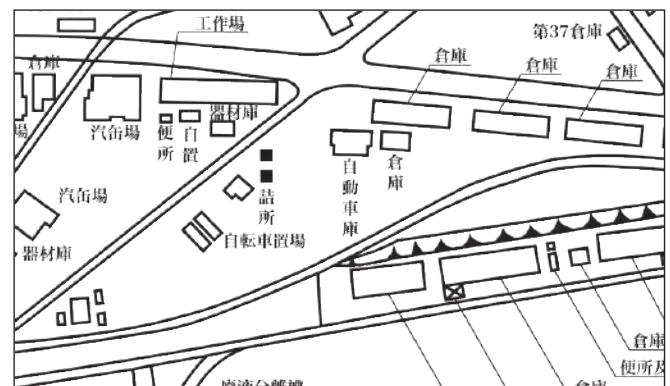
区域 C は、現在残土が置かれている場所とほぼ一致する区域である。【施設図 2-3】を見ると、「汽缶場」「工作場」「器材庫」「自転車置場」などがあったことがわかる。区域 C は、調査を実施した 2018 年 12 月 23・24 日の時点で、道路より 2m 以上高く、草木が生い茂っている一方、木本は外縁部にしか生えていない。また、ここは 2004 年の豪雨で発生した廃棄物や土砂の一時置場として利用され、その後は廃棄物・土砂等は除去されたとされている。しかし、その時に持ち込まれたと考えられる自動車の残骸が置かれたままとなっていた【C-01】。
