# 蛇島ガソリン庫の遺物と遺構

Investigation of remains and relics in Jajima Gasoline Storage

牧野雅司<sup>1</sup>・毛利聰<sup>2</sup>・朝倉慎人<sup>3</sup>

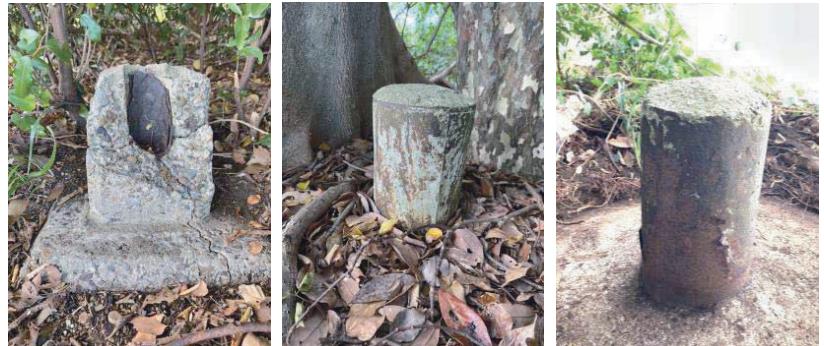
桟橋の付け根にある㉓には鉄柱跡が残存している。コンクリート製の土台部分に鉄管が埋め込まれており、その一部が残存している。何かしらの標識が建てられていたものと考えられる。

また、この付近にコンクリート製の円柱が2点（㉔・㉕）残存している。これは高さ約330mm、直径約180mmの円筒形のコンクリートに薄い鉄板が撒かれたものである。上

部は丸みを帯びていて、破損した形跡は見られない。

②3鉄柱跡

②4コンクリート円柱(1)

②5コンクリート円柱(2)

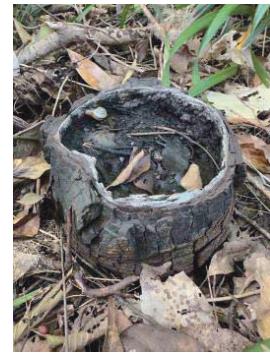
②6ボラード(1)

前述のように、図3の「ガソリン供給架台」と描かれている場所付近に、コンクリート製の桿が残されている。周辺および内部は草木に覆われているため全体像を明らかにすることはできず、およそその大きさは幅約3.0m、奥行き約1.8m、深さは0.8m以上である。この桿の付近にボラード(26)～(29)が残っており、現段階で4点確認できている。このうち(26)は上部が破損しており、根本しか残っていない。ガソリン供給架台との位置からこれに関係するものであろうと考えられる。

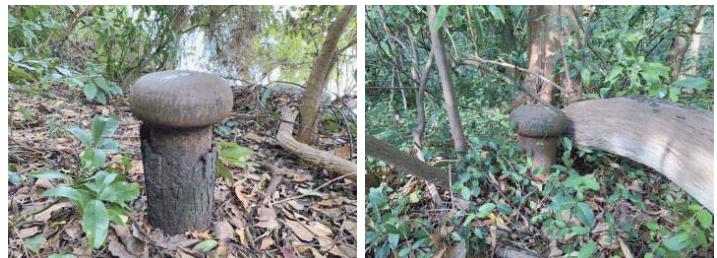
②8ボラード(3)

②9ボラード(4)

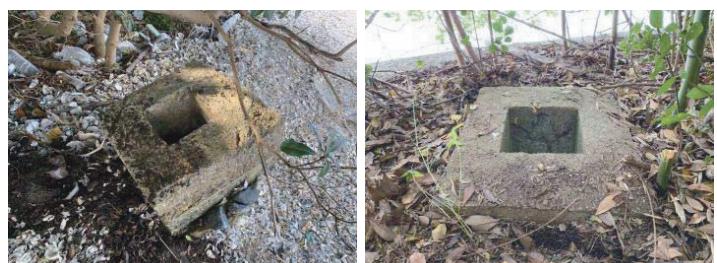
島の北端である(30)には幅・奥行き約600mm、高さ約500mmのコンクリート塊が残されている。上部から見ると、中央には縦横約250mm、深さ450mm以上の穴が設けられている。形状から考えると、これは地中に設置された標柱の土台が、波による侵食のために露出しこの場所に残存したものと考えられる。後述するように、島の南西部にも同様のコンクリート製の構造物が残されていることから、この場所に海軍の用地であることを示す標柱が立てられていたものと推測することができる。

(31)には前述のように、標柱が立てられていたと想定されるコンクリート製の土台が見られる。大きさは先述の(30)とほぼ同程度であることから、同様の目的で設置されたものと言えるだろう。ただし、こちらは護岸石垣の内側にあったため、波の浸食を受けず、当時のまま残存したと考えられる。

③0標柱土台(1)

③1標柱土台(2)

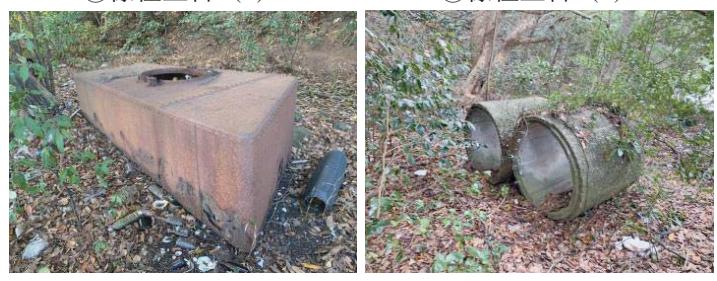
(32)には鉄製の構造物が残されている。全体の大きさは幅約3m、奥行き約1.2m、高さ約0.7mと非常に大きなものである。上部に0.7m×0.5mの楕円形の穴があり、ハッチの跡とみられる部品が残されている。なかには落ち葉や酒瓶などが大量に入っており、内部をうかがうことはできない。場所はガソリン庫の施設が見られない場所であり、戦後に島外から持ち込まれたものとも考えにくい。用途も来歴も不明とせざるをえない。

(33)にはコンクリート製の土管が3点残っている。直径が約1mの大型のものであるものの、島内に同様の遺物を確認することができず、用途は不明である。なぜこの場所にあるかも含めて調査が必要であろう。

③2鉄製構造物

③3コンクリート土管
