木造 2 階建て建築物の耐震性評価について -福知山市大江町の大雲記念館の微動計測・起振器実験-

要旨：本研究は、平成 8 年に改修整備された木造 2 階建て建築物である福知山市大江町の大雲記念館の耐震性を評価するために、微動計測および起振器を用いた振動実験を行ったものである。特に、耐震診断を踏まえて、木造 2 階建て建築物の微動計測による耐震性評価の妥当性を検討するために、起振器による振動実験結果との比較も併せて行った。また、微動アレイ観測を通じて表層地盤の構造を推定し、微動計測および起振器の振動実験より得られる大雲記念館の固有振動数の観点より、強震時における大雲記念館の耐震安全性の検討を行った。

EVALUATION OF SEISMIC PERFORMANCE OF TWO-STORY WOODEN HOUSE -Microtremor and Oscillation vibration of Ohkumo Memorial house, Ōe town in Fukuchiyama city-

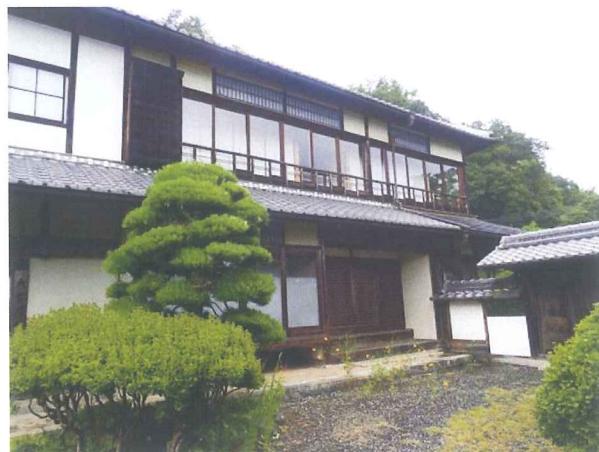
Photo. 1 Full view of Ohkumo Memorial house

Photo. 1 は、今回対象とした大雲記念館（旧平野家住宅）の写真を示したものである。大雲記念館となっている旧平野家主屋は、明治 42 年（1909 年）に竣工されており、1 階床面積が 392.73m²、2 階床面積が 277.89m² の地上 2 階建て木造建築物である。この大雲記念館（旧平野家住宅）は、京都府福知山市大江町字北有路に所在する伝統的な民家の平面形

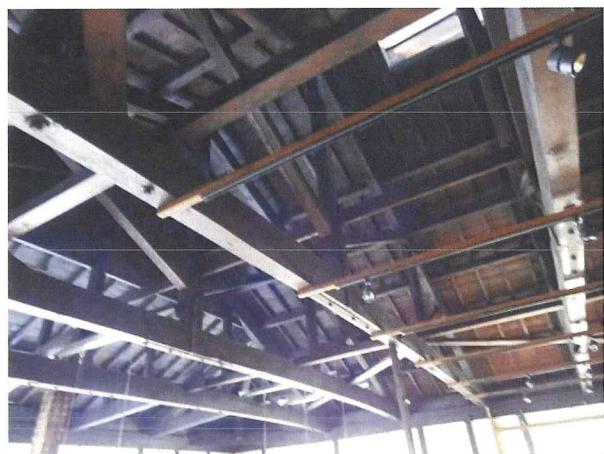
Photo. 2 Full view of King-Post Truss

Fig. 1 に示す大雲記念館（旧平野家住宅主屋）の平面図に見られるように、床・棚・書院を構えた座敷、1間半幅の床を構えた座敷、続き座敷、矩折りの縁側、式台構えなど格式的な構成をもつ一方、数奇屋の意匠や茶室が見られるなど、多彩な座敷構成をもつ点は近代和風の建物らしいところを有している。2階の丈を十分にとった本2階建てとすることや、また Photo. 2 に見られるように、小屋組みを洋小屋（キングポストトラス）につくることも近代期の傾向を示すものとなっている⁴⁾。

主屋軸組は伝統的な技術によって構成され、小屋組は洋小屋となり、和洋折衷の構造体となっている。柱位置に礎石を据えて土台を敷き廻し、柱を建てる。1階床は、足固め、大引、根太で床組みを造る。2階は大梁、小梁、根太で床組みを造る。柱頭は、身たよう、小屋組にはキングポストトラスが用いられており、土間ホール上部では化粧小屋組となって

いるため表面化粧が施されている。一方、居室部分にもキングポストトラスが採用されているが、南側は縁側の側通を開放的なものにするために柱がなく、入側柱で小屋組を支える架構となる。そのため、キングポストトラスとは非対称となり、陸梁は南側が高い位置に納まるようになっている⁴⁾。

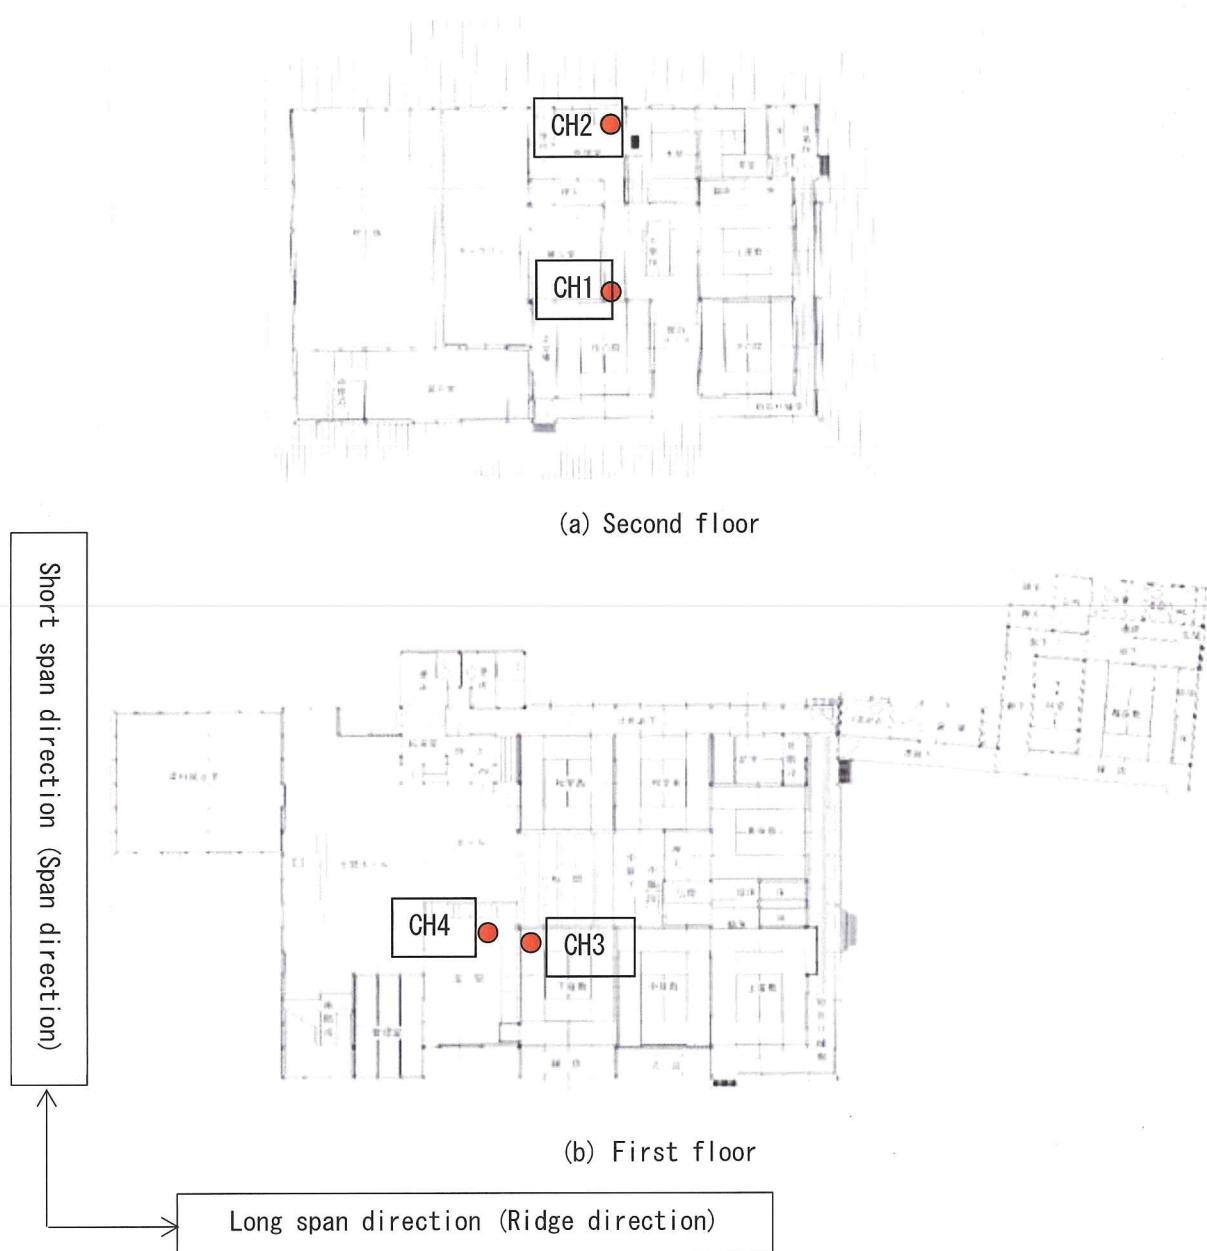
Fig. 1 Floor plan of Ohkumo Memorial house

りに玄関を設けて、東寄りに式台を構え背面は、北東隅に階段を設け、区座敷（8畳）を配し、その北を前室（3畳）としている。その西に座敷（8畳）2室並べる配置となっている。また、南面及び東面の庭に面した部分に縁を矩折に廻し、背面側通りは廊下となっている⁴⁾。

2階は中央の階段を上がったところを板間とし、東側中央に床・棚を構えた上座敷（8畳）、その南に次の間（8畳）を配置している。板間の西南寄りに置き床をしつらえた控の間（10畳）を配し、その北を納戸とし、その北を座敷（8畳）としている。北東の角には床付きの茶室（4畳半）を配し、その西を前室（4畳）としている⁴⁾。

平成 28 年（2016 年）8 月 26 日（金）に、大雲記念館の実測調査を行うとともに、第 1 回目となる微動計測を行った。Fig. 1 に示す大雲記念館（旧平野家住宅主屋）の平面図には、CH1～CH4 の加速度計の設置場所を明示している。CH1 と CH2 は 2 階に、また CH3 と CH4 は 1 階に設置している。なお、微動計測においては、Photo. 4 に見られるサーボ型加速度計（ミツトヨ社製、V405-BR、測定範囲： $\pm 30 \text{m/s}^2$ 、

の固有振動数のピーク値が異なっており、またスペクトル比も大きく異なっている。**Table 1** より、桁行方向については、CH1 が 2.42Hz、CH2 が 2.66Hz となっており、第 1 次固有振動数が異なっている。**Fig. 1** からも明らかのように、壁量が少ないために木造建築物の剛性が小さいことに起因して、低い振動数領域に第 1 次固有振動数が位置する結果となっている。また、CH1 は 2 階のほぼ中央に位置しており、CH2 は端に位置していることより、木造建築物の剛性の違いが固有振動数に現れたものと考えられる。このため、桁行方向については、建物が同じ方向に振動せず、ねじれ振動が発生しているものと考えられる。

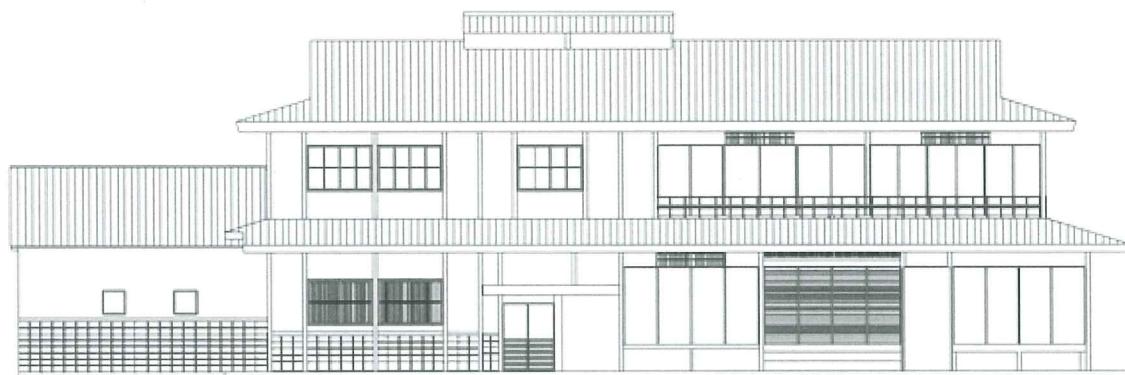
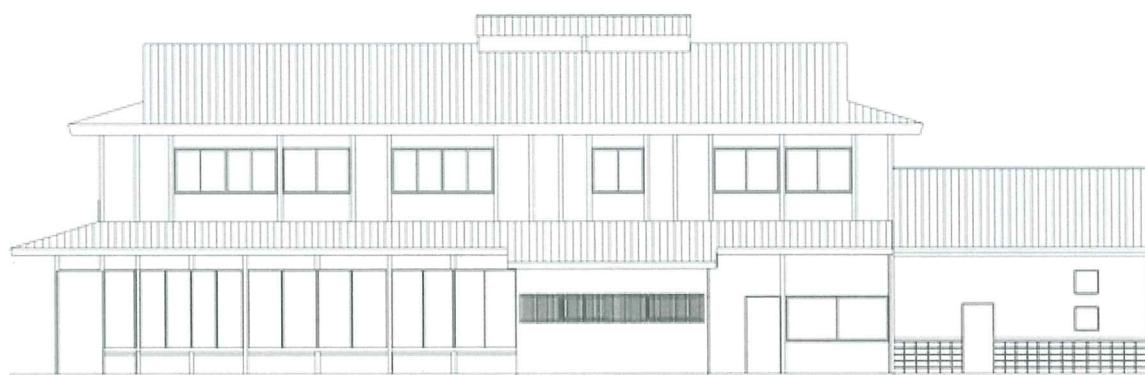
Fig. 2 North and south elevations of Ohkumo Memorial house

主屋の南北立面図を Fig. 2 に、また東西側面図を Fig. 3 に示す。

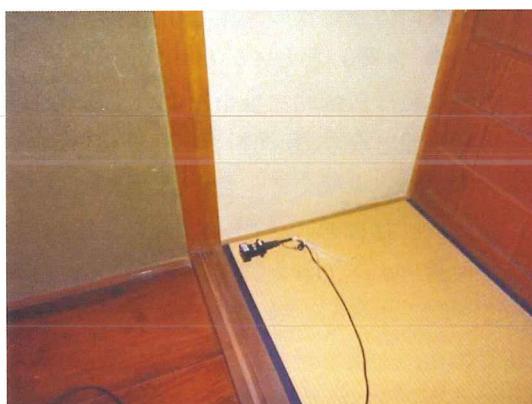
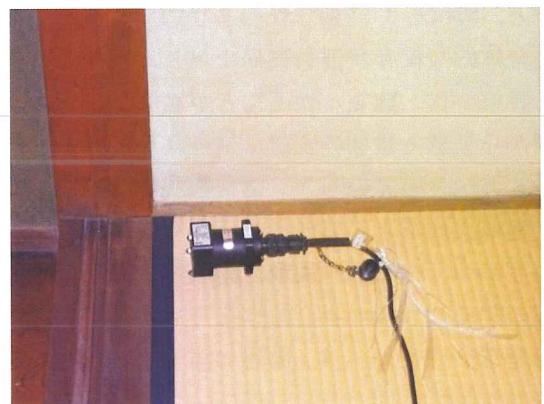
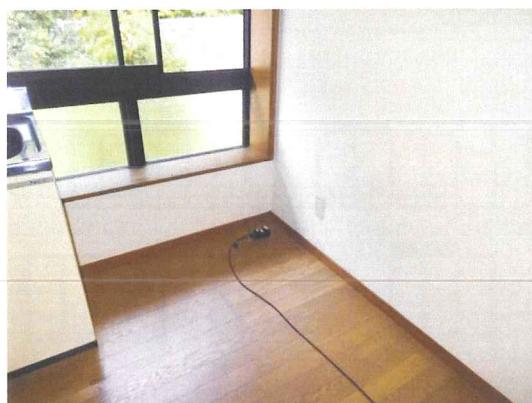
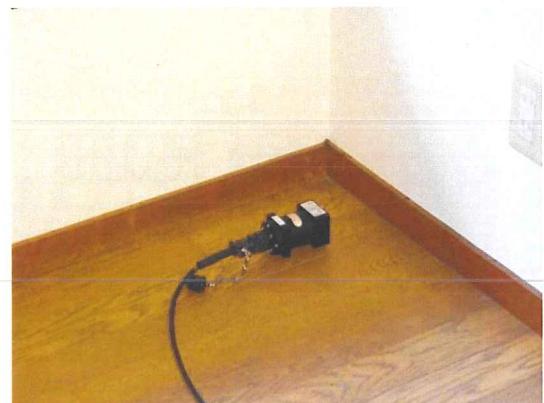
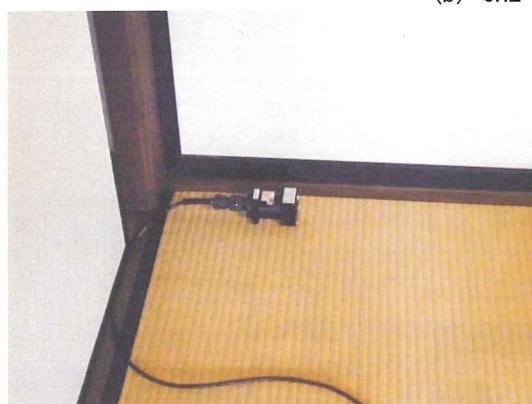
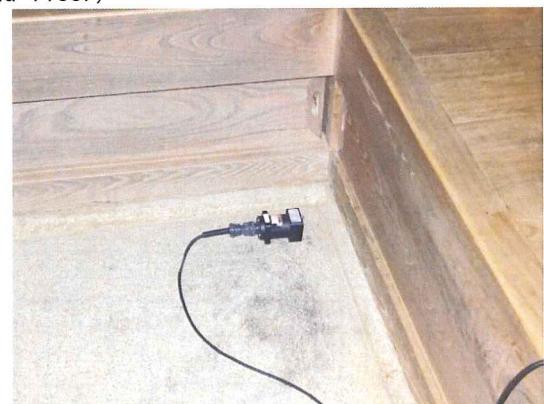
Photo.4 Accelerometer installation (Ridge direction)

Photo. 4 および **Photo. 5** に、それぞれ桁行方向および梁間方向に設置した 4 つの加速度計の写真を示す。また、**Photo. 6** は微動計測風景を撮ったものである。

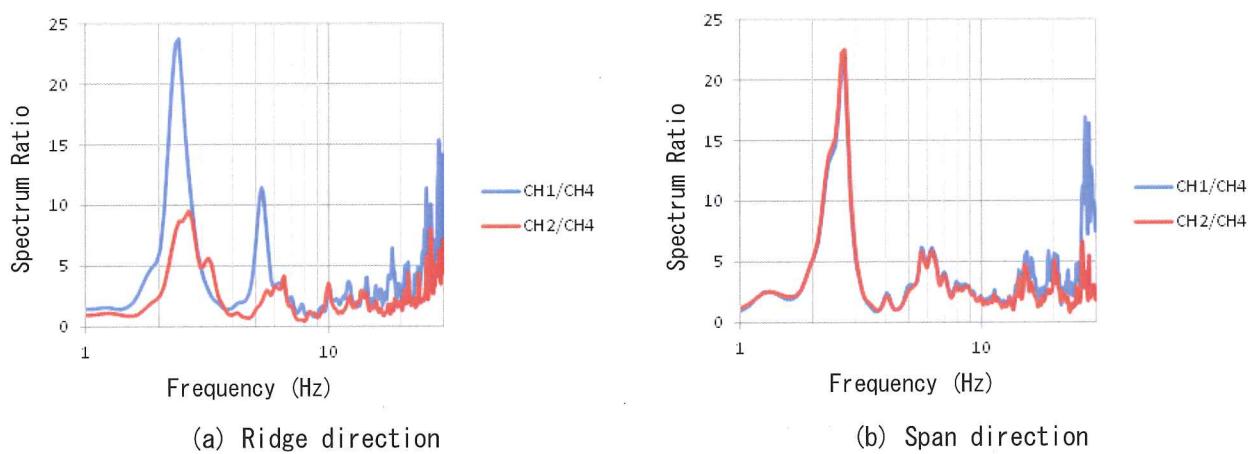
Fig. 4 Spectrum ratio

Fig. 4 は、微動計測結果である伝達関数(1 階に対する 2 階の振幅比)を示したものである。**Fig. 4** より得られた桁行および梁間方向における第 1 次固有振動数を **Table 1** に示す。桁行方向の伝達関数を示した **Fig. 4 (a)** からも明らかなように、CH1 と CH2

一方、梁間方向については、**Fig. 4 (b)** からも明ら

かのように、CH1 および CH2 共に同じような伝達関数となっており、第1次固有振動数は 2.73Hz である。梁間方向については、建物全体が同じ方向に振動していることが明らかとなった。

以上より、大雲記念館（旧平野家住宅）の建物については、桁行および梁間方向における固有振動数は 2Hz 台となっており、耐震性が低いことが明らかである。これは、木造建築物の床面積に対する壁量が桁行および梁間方向ともに非常に少ないことに起因するものである。

Fig. 6 および Fig. 7 は、それぞれ長辺方向および短辺方向の伝達関数を示したものであり、微動計測結果も併せて示しておいた。Table 2 と Table 3 および Table 4 と Table 5 は、それぞれ Fig. 6 および Fig. 7 に示す長辺方向および短辺方向の伝達関数から読み取った CH1 と CH2 の固有振動数を占めたものである。平成 28 年（2016 年）8 月 26 日（金）に行った微動計測結果を示した Fig. 4 および Table 1 の第 1 次固有振動数の値は、Fig. 1 および Fig. 5 に示されているように加速度計の設置位置が異なるにもかかわらず、Table 3 と Table 5 に示されている固有振動数と一致していることがわかる。これにより、地盤の常時微動によって誘起される木造建築物の微動は数十～百ミクロン程度の振動のため、加速度計の設置位置に関わらず木造建築物全体の振動がほぼ同じ微振動を行っているものと考えられる。また、これらの図と表より、起振器実験から算定された固有振動数は微動計測結果のそれらに比べて小さな値となっていることが分かる。これは、起振器による建物の振動を計測した場合、柱、梁および壁などの構造部材等の仕口部分や接続箇所等の剛性の影響を総合的に評価することによるものと考えられる。一方、微動計測は起振器により発生する振動に比べて非常に小さな振動を計測しているためと考えられる。

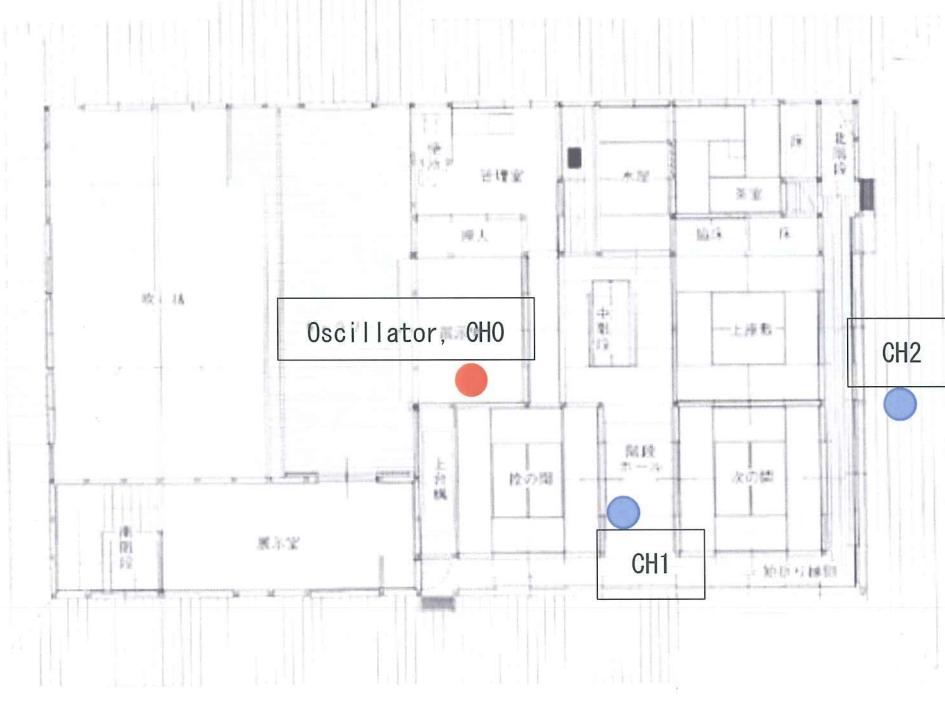
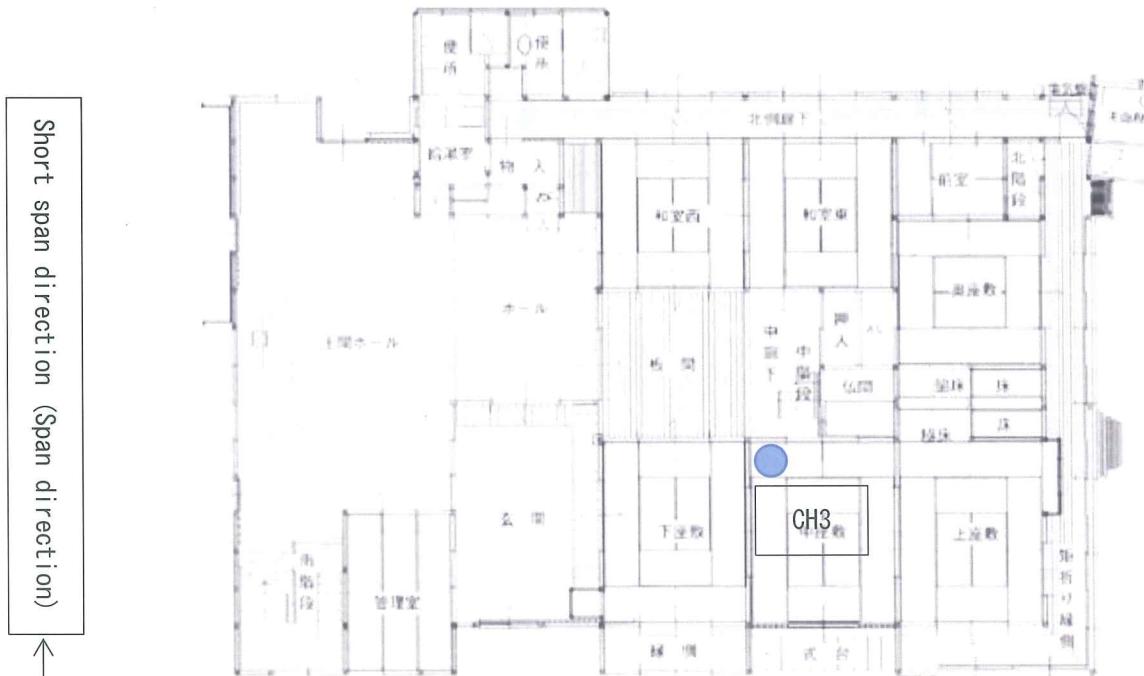
Fig. 5 Oscillator and accelerometer installation in Ohkumo Memorial house

Fig. 5 に、起振器および加速度計の設置位置を、また Photo. 7 に起振器実験風景を示す。

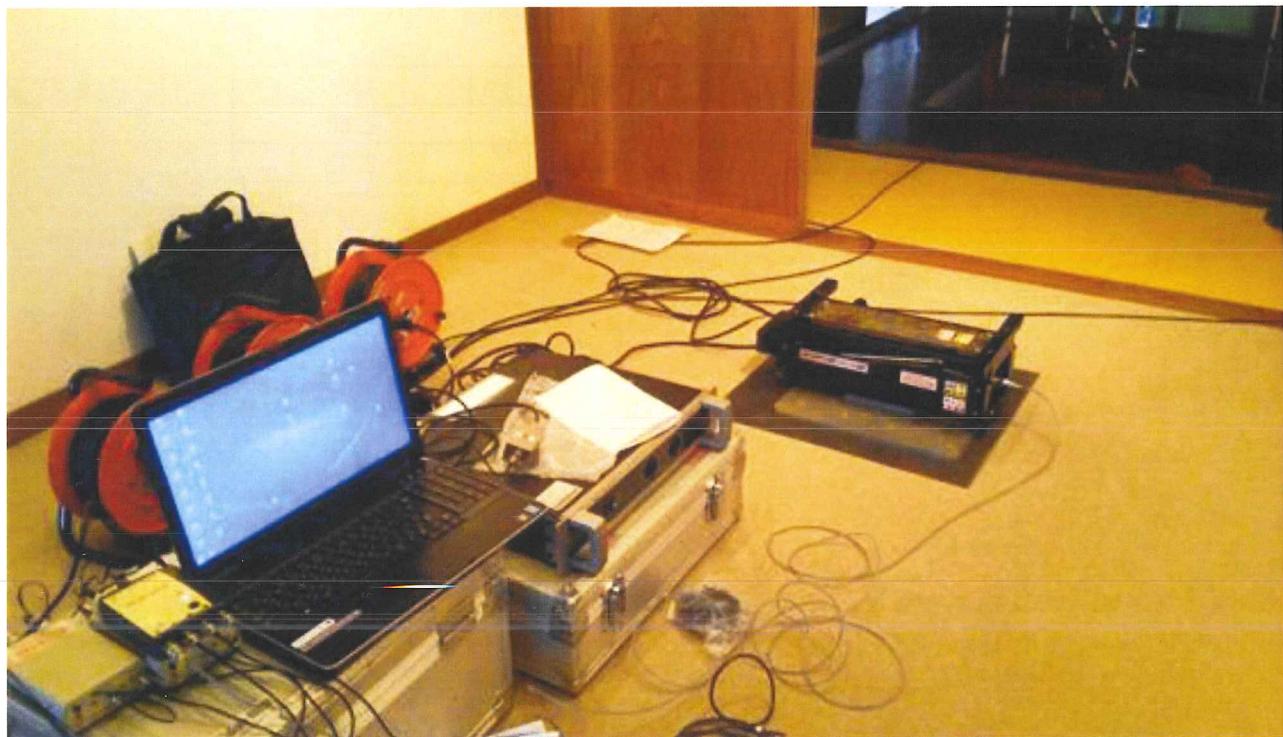
Photo. 7 Oscillation experimental full view (Oscillation direction : Span direction)

振動実験の測定システムは計測部、起振部および解析部などから成っている。測定は、起振器（サンエス社製、永久磁石起振器 SSV-125、最大加振力：490N、振動数範囲 0.1～100Hz）によって固有振動数 3～10Hz のスイープ波加振を 360 秒間実施するとともに、微動計測に用いたサーボ型加速度計によって振動波形を記録する。起振器と加速度計で得られた波形から求めたスペクトルの比（伝達関数）から木造建築物の共振振動数を求める。続いて、求めた共振振動数を固有振動数とする正弦波加振によって木造建築物を振動させ、定常時に起振器を急停止させて得られた減衰自由振動波形から木造住宅の減衰定数を評価する。

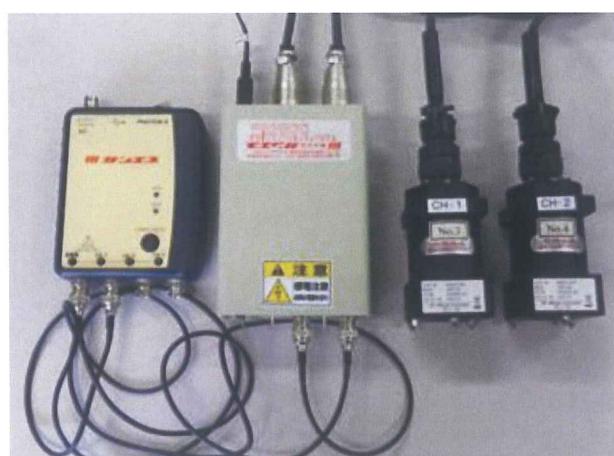
Photo. 8 Array observation instruments

本研究では、中心と円周上に4台のセンサーを配置する正三角形アレイに配置し測定を行った。また、測定箇所の広さによってアレイ半径を調節し、アレイ半径は1m、3mで複数回行った。

使用機材を Photo. 8 に示しておく。また、Photo. 9 に微動アレイ観測風景を写したものである。

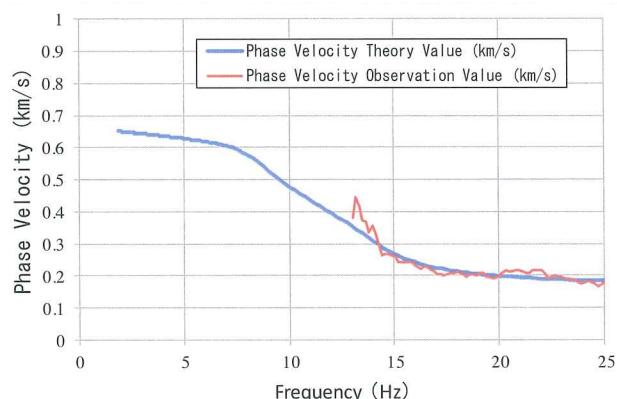
Fig. 8 Array observation result

大雲記念館において実施した微動アレイ観測結果より得られた位相速度の理論値と観測値を Fig. 8 に、また Fig. 8 の理論値より算出した表層地盤の3層構造の諸数値を Table 9 に示す。この表より、大雲記念館の地盤は良好であることが分った。このため、大雲記念館の第1次固有振動数と表層地盤で予測される地震動のピーク振動数とは一致しないものと考えられる。より詳細な強震時における大雲記念館の耐震安全性を評価するためには、地震時倒壊解析の観点からの検証が必要になるものと考える。

- 6) 大雲記念館において実施した微動アレイ観測結果より得られた位相速度の理論値と観測値より算出した表層地盤の3層構造の諸数値を踏まえて、大雲記念館の地盤は良好である。

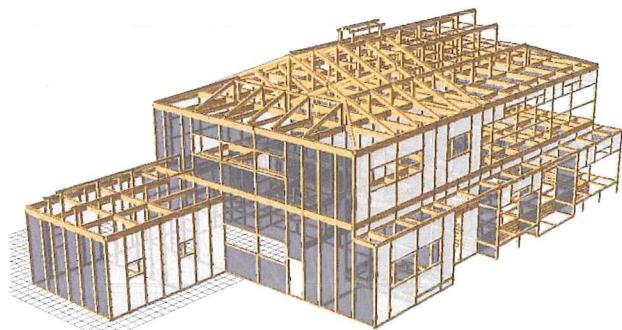
Fig. 9 3D Wooden frame model of Ohkumo Memorial house

今後、大雲記念館（旧平野家住宅主屋）周辺地盤の微動アレイ計測から得られた表層地盤情報に基づいた地震動を作成して、著者らが行ってきている柱、梁、壁から構成されるFig.9に示す木造架構モデルを用いた地震時倒壊解析⁹⁾を通じて、より詳細に大雲記念館（旧平野家住宅主屋）の耐震性の評価を明らかにするとともに、提案している耐震改修の妥当性についても地震時倒壊解析を通じて検証したいと考えている。これについては、稿を改めて報告したい。
