木造2階建て建築物の耐震性評価について -綾部市志賀郷公民館の耐震補強前後における起振器実験-

要旨：耐震改修された木造2階建て建築物である綾部市志賀郷公民館の耐震性を評価するために、起振器を用いた振動実験を行った。本研究は、志賀郷公民館の耐震補強の前後における診断結果を踏まえて、起振器を用いた耐震性評価結果との比較検討を行ったものである。また、木造建築物の微動計測による耐震性評価の妥当性を検討するために、起振器による振動実験結果との比較も併せて行った。

EVALUATION OF SEISMIC PERFORMANCE OF TWO-STORY WOODEN STRUCTURE BY VIBRATION OSCILLATION SYSTEM

-Before/After Seismic retrofit of Shigasato Community Center, Ayabe city-

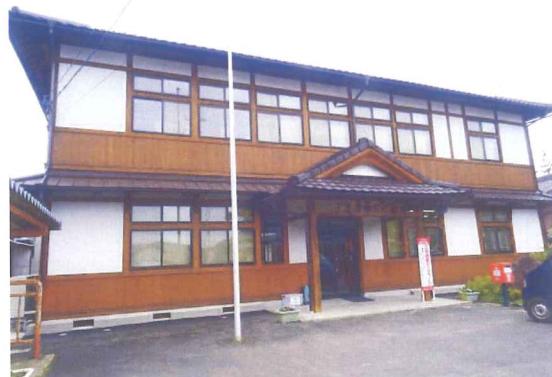
Photo. 1 Full view of Shigasato community center
(After seismic retrofit)

Photo. 1は、今回対象とした綾部市志賀郷公民館の道路に面した前景写真を示したものである。この木造建築物は、昭和28年（1953年）に竣工されており、1階床面積が362.71m²、2階床面積が198.74m²の地上2階建て木造建築物である。現状の用途は公民館と診療所として使用されており、建物の後ろに平屋建ての診療所が併設されている。平成29年11月から平成30年3月にかけて、綾部市志賀郷公民館の耐震改修工事が行われた。

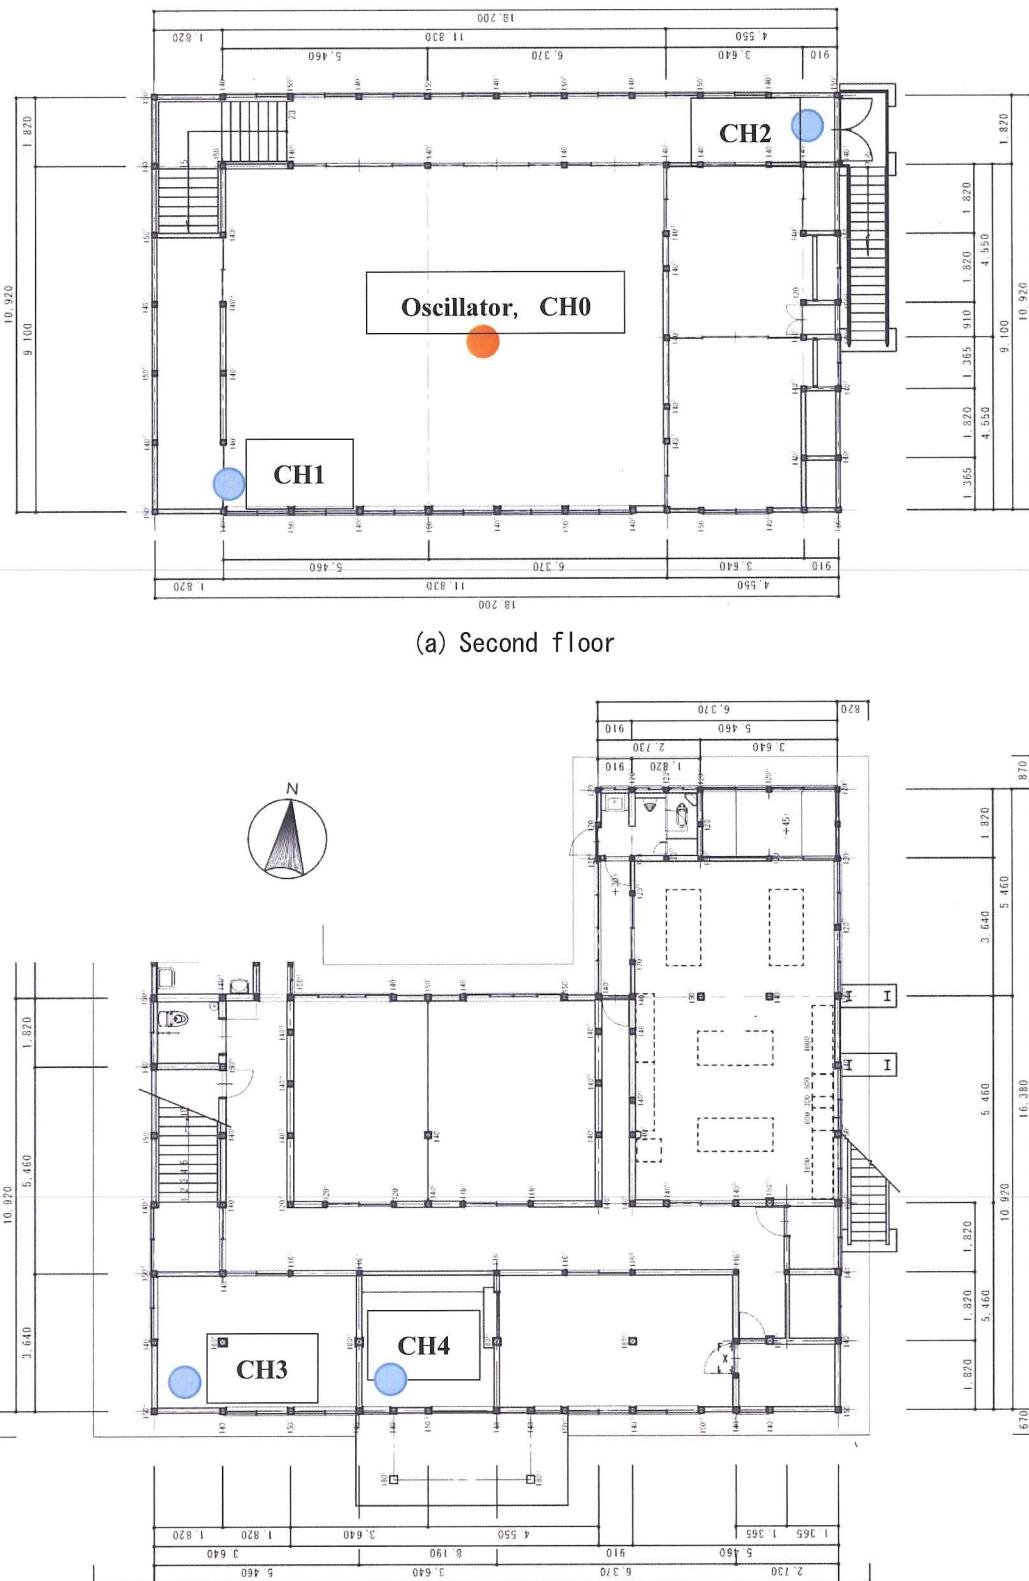
Fig.1 Floor plan of Shigasato community center before seismic retrofit

Fig. 1 は綾部市より提供して頂いた耐震改修前における志賀郷公民館の耐震診断に関する報告書⁸⁾に記載してあった平面図を基に、起振器や加速度計の設置位置を示したものである。2 階に起振器を設置し、加速度計 CH1 と CH2 をそれぞれ 2 階の南西と北東の位置に設置している。また、1 階には南西に CH3 を、玄関横に CH4 を設置している。CH4 は、起振器と同時に計測を行う微動計測の際にスペクトル比として求める地盤の振動を計測するものである。なお、CH0 は起振器に取り付けた加速度計を示している。Photo. 2 は 2 階における起振器と計測機器周辺の振動実験風景を示したものである。また、上述した 4 つの加速度計の設置風景を、Photo. 3 および Photo. 4 に示しておく。

また、後述する短辺方向の CH1 の第1次固有振動数 2.42Hz で共振振動させた場合に計測された減衰定数として、CH1 と CH2 はそれぞれ 1.62% および 1.47% の値となっている。これは、Fig. 1 に示す平面図からも明らかのように、CH2 の方が 1 階の調理場

一方、Fig. 4 および Table 5 より、微動による固有振動数の結果は、Table 4 に示す起振器による結果に比べてやや高い値を示していることがわかる。また、Table 3 に示した短辺方向の CH1 の第 1 次固有振動数 2.42Hz で共振振動させた場合に計測された減衰定数として、CH1 と CH2 はそれぞれ 1.62% および 1.47% の値となっている。これは、Fig. 1 の 1 階平面図の右側下に位置する平屋建ての診療所（図面には示されていない）の影響が表れたものと推察され、CH1 の減衰定数がやや大きくなったものと考えられる。これより、長辺方向に比べて短辺方向の振動は揺れが弱まる程度が小さいことがわかる。

の剛性が小さいことが分かる。これは、Fig. 1 に示す平面図からも明らかのように、短辺方向に比べて長辺方向における壁が少ないとによる壁量の違いや 1 階の調理場および診療所の併設が木造建築物である公民館の剛性に表れているものと考えられる。しかしながら、Table 3 に示されている減衰定数からは、長辺方向の減衰定数に比べて短辺方向の減衰定数がやや小さいものとなっており、長辺方向における揺れが早期に弱まることが分かる。これは、木造建築物の構法などに起因しているものと考えられる。

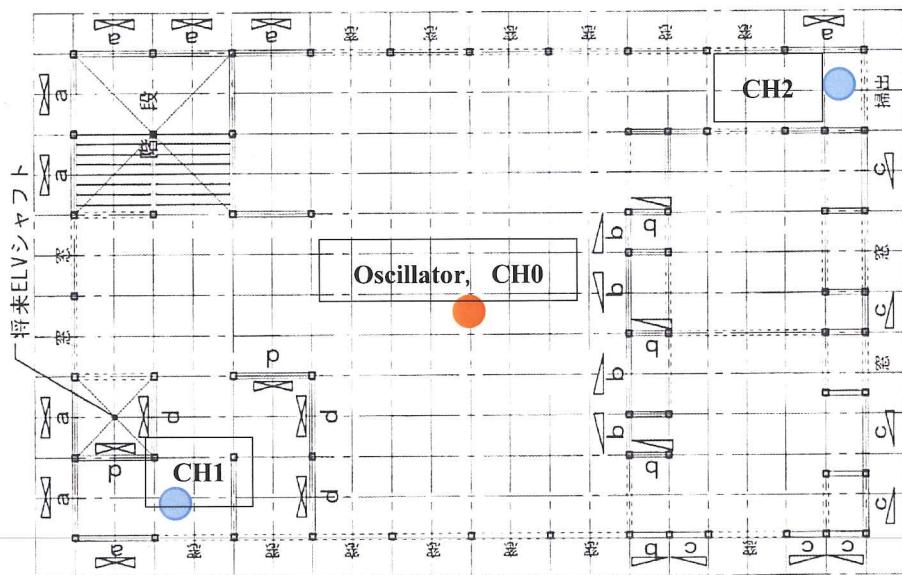
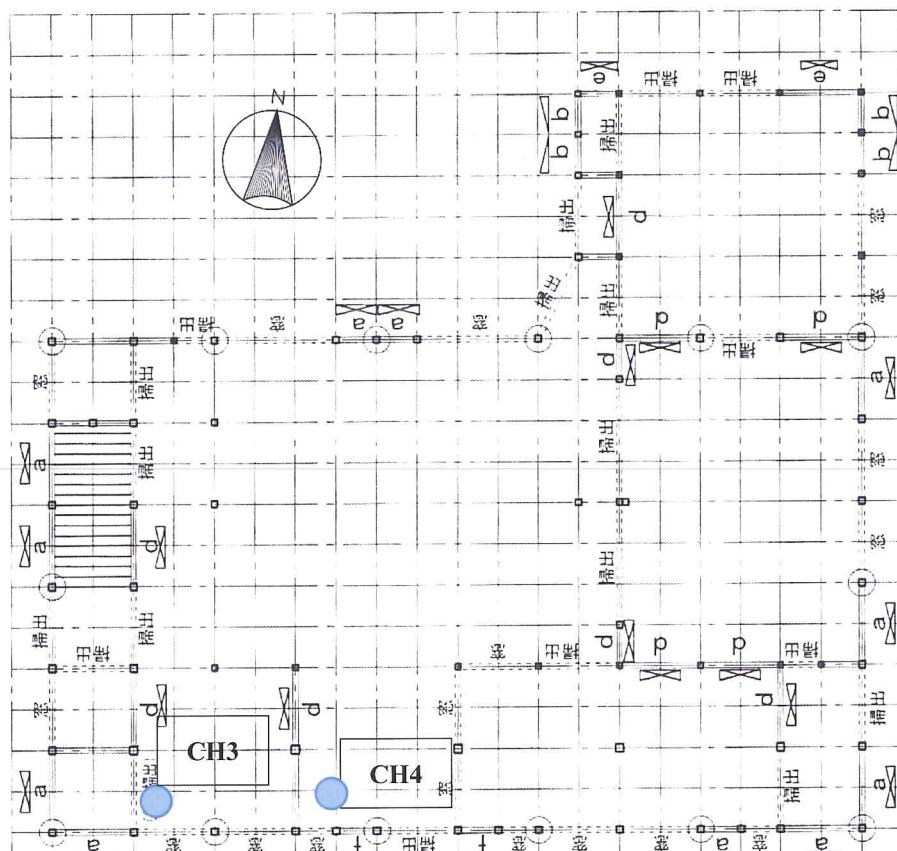
Fig. 2 Floor plan of Shigasato community center after seismic retrofit

一方、Fig. 2 は綾部市より提供して頂いた耐震改修後における志賀郷公民館の耐震診断に関する報告書⁹⁾に記載してあった耐震診断の面図を修正し、起振器や加速度計の設置位置を示したものである。耐震改修後における起振器実験の起振器および加速度計の配置図と同じ位置に 4 つの加速度計を配置している。2 階に起振器を設置し、加速度計 CH1 と CH2

をそれぞれ 2 階の南西と北西の位置に設置している。また、1 階には南西に CH3 を、玄関横に CH4 を設置している。なお、CH0 は起振器に取り付けた加速度計を示している。

一方、Fig. 6(b) および Table 11 より、微動による固有振動数の結果は、Table 7 に示す起振器による結果に比べてやや高い値を示していることがわかる。また、Table 10 に示した短辺方向の CH1 の第 1 次固有振動数 5.00Hz で共振振動させた場合に計測された減衰定数として、CH1 と CH2 はそれぞれ 2.4% および 2.6% の値となっている。これは、Fig. 2 の 1 階平面図の右側下に位置する平屋建ての診療所（図面には示されていない）の影響が表れたものと推察され、CH1 の減衰定数がやや大きくなったものと考えられる。これより、長辺方向に比べて短辺方向の振動は揺れが弱まる程度が小さいことがわかる。

Fig. 5 および Fig. 6 に示す起振器および微動計測から算定された伝達関数より、いずれの場合においても、長辺方向の固有振動数が短辺方向のそれに比べて小さくなっている。一方、耐震補強後においても短辺方向に比べて長辺方向の剛性が小さいことが分かる。これは、Fig. 2 に示す平面図からも明らかなように、短辺方向に比べて長辺方向における壁が少ないとによる壁量の違いや 1 階の調理場および診療所の併

綾部市より提供して頂いた耐震改修後における志賀郷公民館の耐震診断に関する報告書⁹⁾によれば、精密診断法による志賀郷公民館の耐震診断結果である上部構造評点は、Table 12 に示す値となっている。この表より、上部構造評点（充足率）1.12 のため、対象の志賀郷公民館は「震度 6 強」または「震度 7」の地震動に対して、「一応倒壊しない」ことがわかる。なお、Table 12 に見られる X 方向および Y 方向は、それぞれ Fig. 2 に示す短辺方向および長辺方向を意味している。

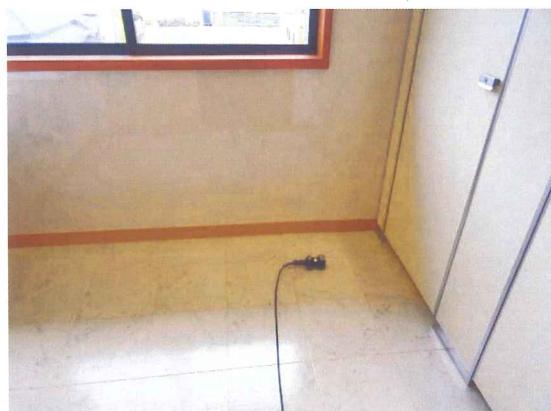
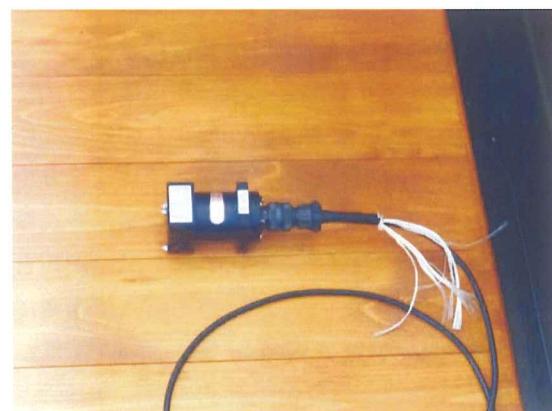
Photo. 6 CH1 and CH2 installation on the second floor

(a) CH1: Long span direction

(b) CH2: Long span direction

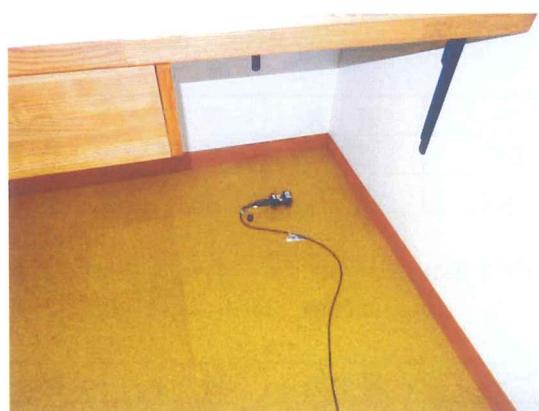
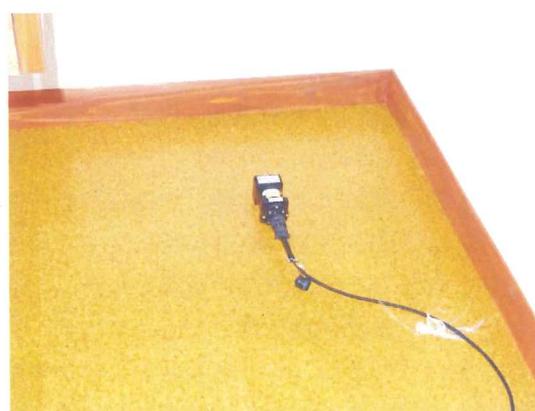
Photo. 7 CH3 and CH4 installation on the first floor

(a) CH3: Short span direction

(b) CH4: Short span direction

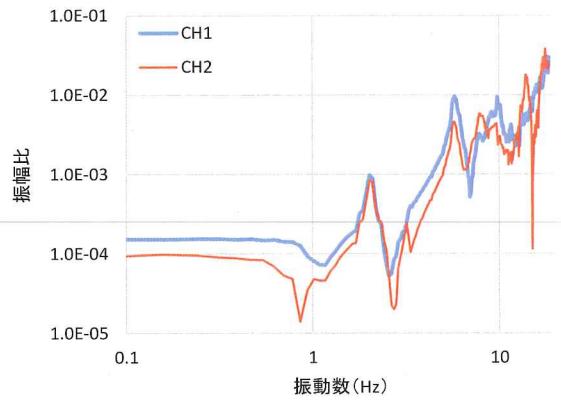
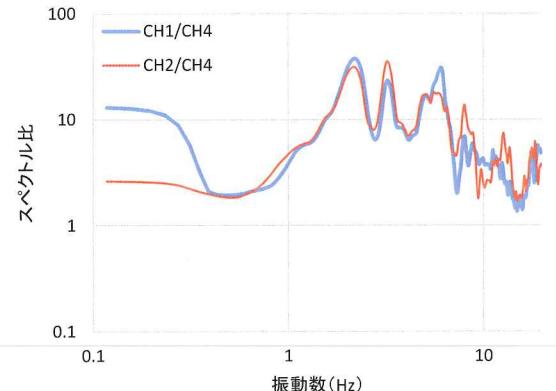
Fig. 3 Transfer function of long span direction

Fig. 3(a) は、長辺方向 (桁行方向) の起振器実験において用いた CH1 および CH2 の加速度計で計測

された振動数と振幅比（起振器の加速度計 CH0 に対する CH1 または CH2 との比）の関係、すなわち伝達関数を示したものである。一方、Fig. 3(a)は、長辺方向（桁行方向）の微動計測において用いた CH1 および CH2 の加速度計で計測された振動数と振幅比（玄関設置の加速度計 CH4 に対する CH1 または CH2 との比）の関係、すなわちスペクトル比を示したものである。また、Table 1 および Table 2 は Fig. 3 に示す起振器および微動計測から求められた第1次～第3次固有振動数の結果をまとめたものである。さらに、Table 3 は長辺方向および短辺方向にそれぞれの第1次固有振動数で共振振動させた場合に計測された減衰定数を示したものである。減衰定数が大きくなれば、地震による建築物の揺れが早期に弱まることを示している。

CH1 および CH2 における第1次固有振動数は 2.03Hz にピークが見られ、CH1 の第2次固有振動数と CH2 の第3次固有振動数が一致していることがわかる。しかしながら、第2次と第3次の固有振動数は異なる値となっており、CH1 は南西側の2階隅に設置されており、CH2 が設置された北東側廊下隅における剛性の違いによるものと考えられる。このため、CH2 には1階の調理場による剛性の違いに起因すると考えられる「ねじれ振動」の影響が表れたものと思われる。

一方、微動計測結果においては CH1 の固有振動数と CH2 のそれが一致している傾向が見られる。また、起振器による固有振動数と微動計測による固有振動数と異なる値となっており、微動計測による固有振動数が多少高くなっていることがわかる。この傾向は、これまで行ってきた起振器と微動計測からの結果と同じ傾向を示している。Table 3 に示した長辺方向の CH1 の第1次固有振動数 2.03Hz で共振振動させた場合に計測された減衰定数として、CH1 と CH2 はそれぞれ 2.04% および 2.09% の値となっている。これらの起振器および微動計測結果より、耐震性が非常に低いため、「震度6強」または「震度7」の地震動が生じた場合には、倒壊の危険性を考えられる。

Fig. 3 および Fig. 4 に示す起振器および微動計測から算定された伝達関数より、いずれの場合においても、長辺方向の固有振動数が短辺方向のそれに比べて小さくなっている、短辺方向に比べて長辺方向

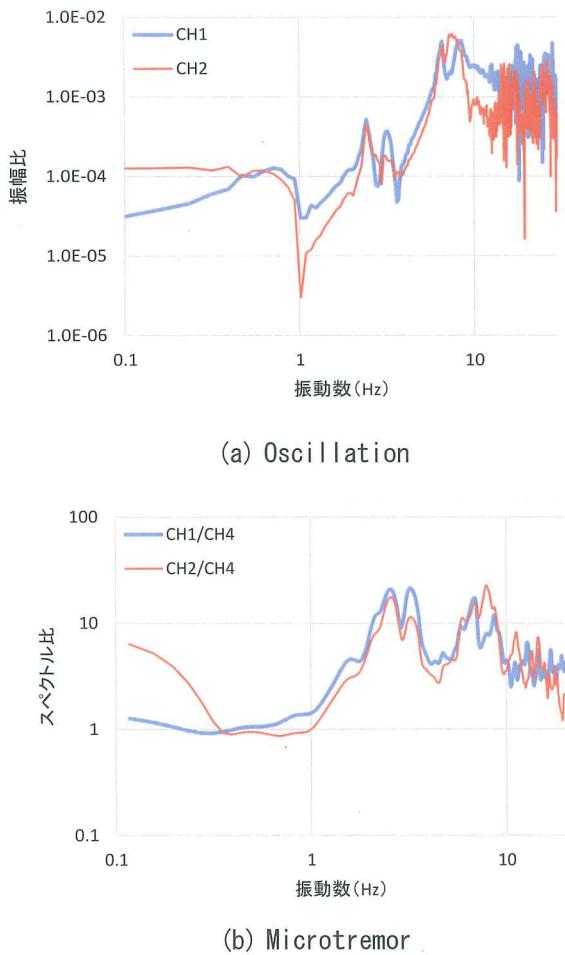
Fig. 4 Transfer function of short span direction

Fig. 4 は、短辺方向（梁間方向）の起振器実験および微動計測から得られた CH1 および CH2 の加速度計で計測された伝達関数を示したものである。また、Table 4 および Table 5 は Fig. 3 に示す起振器および微動計測から求められた第 1 次～第 3 次固有振動数の結果をまとめたものである。

Fig. 4 および Table 4 より、CH1 および CH2 における第 1 次固有振動数は 2.42Hz にピークが見られ、CH1 と CH2 の第 3 次固有振動数が一致していることがわかる。しかしながら、CH1 と CH2 の第 2 次の固有振動数は多少異なる値となっている。これは CH1 が南西側の 2 階隅に設置されており、CH2 が設置された北東側廊下隅における剛性の違いによるものと考えられる。

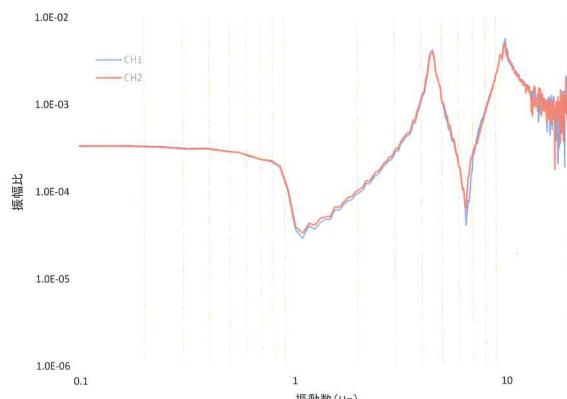
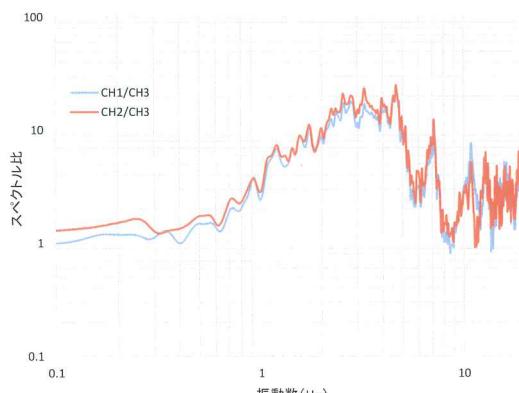
Fig. 5 Transfer function of long span direction

Fig. 5(a)は、長辺方向（桁行方向）の起振器実験において用いたCH1およびCH2の加速度計で計測された振動数と振幅比（起振器の加速度計CH0に対するCH1またはCH2との比）の関係、すなわち伝

達関数を示したものである。一方、Fig. 5(a)は、長辺方向（桁行方向）の微動計測において用いたCH1

および CH2 の加速度計で計測された振動数と振幅比（玄関設置の加速度計 CH4 に対する CH1 または CH2 との比）の関係、すなわちスペクトル比を示したものである。また、Table 7 および Table 8 は Fig. 5 に示す起振器および微動計測から求められた第 1 次～第 3 次固有振動数の結果をまとめたものである。さらに、Table 9 は長辺方向および短辺方向にそれぞれの第 1 次固有振動数で共振振動させた場合に計測された減衰定数を示したものである。減衰定数が大きくなれば、地震による建築物の揺れが早期に弱まることを示している。

CH1 および CH2 における第 1 次および第 2 次固有振動数は 4.53Hz および 10.00Hz にピークが見られ、両者の固有振動数は一致していることがわかる。一方、微動計測結果においては CH1 の固有振動数と CH2 のそれが一致している傾向が見られる。また、起振器による固有振動数と微動計測による固有振動数と異なる値となっており、微動計測による第 1 次固有振動数が起振器によるそれに比べて多少高くなっている。この傾向は、これまで行ってきた起振器と微動計測からの結果と同じ傾向を示している。また、起振器および微動計測の第 2 次固有振動数は異なっており、それぞれ 10.00Hz と 7.15Hz となっていることがわかる。Fig. 5(a) に起振器による伝達関数からも明らかなように、微動計測で見られる 7.15Hz 付近のピークが全く見られない。このことより、微動計測時においては、公民館後方にある平屋建て診療所建物の影響が表れたものと考えられる。Table 7 に示した長辺方向の CH1 の第 1 次固有振動数 4.53Hz で共振振動させた場合に計測された減衰定数として、CH1 と CH2 はそれぞれ 2.1% の同じ値となっている。これらの起振器および微動計測結果よ

り、耐震補強前における固有振動数および減衰定数を示す Table 1 および Table 3 と比較した場合、第 1 次固有振動数は 2.42Hz から 4.53Hz へと高くなっている。一方、減衰定数については、2.04% から 2.1% にわずかながら高い値となっており、地震時の揺れを抑える効果は長辺方向に関しては耐震補強前後ではあまり変わらないと考えられる。

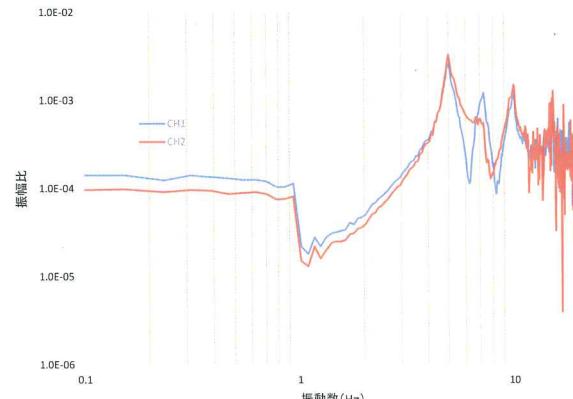
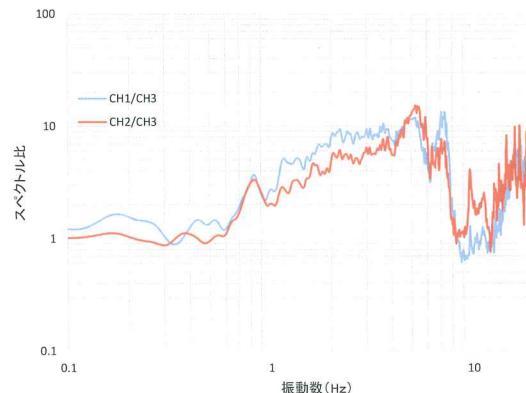
Fig. 6 Transfer function of short span direction

Fig. 6 は、短辺方向（梁間方向）の起振器実験および微動計測から得られた CH1 および CH2 の加速度計で計測された伝達関数を示したものである。また、Table 10 および Table 11 は Fig. 6 に示す起振器および微動計測から求められた第 1 次～第 3 次固有振動数の結果をまとめたものである。

Fig. 6(a) および Table 10 より、CH1 および CH2 における第 1 次固有振動数は 5.00Hz にピークが見られ、CH1 と CH2 の第 2 次固有振動数は多少となるものの、第 3 次固有振動数が一致していることがわかる。CH1 と CH2 の第 2 次の固有振動数は多少異なる値となっていることについては、CH1 が南西側の 2 階隅に設置されており、CH2 が設置された北東側廊下隅における剛性の違いによるものと考えられる。

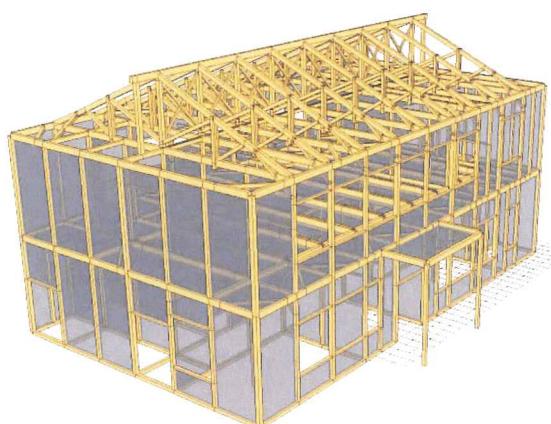
Fig. 7 3D Wooden frame model of Shigasato community center (before seismic retrofit)

今後、志賀郷公民館周辺地盤のアレイ計測から得られた情報に基づいた地震動を作成して、著者らが行なっている柱、梁、壁から構成されるFig.7に示す木造架構モデルを用いた地震時倒壊解析¹⁰⁾を通じて、より詳細に志賀郷公民館の耐震性の評価を明らかにするとともに、耐震改修の妥当性についても地震時倒壊解析を通じて検証したいと考えている。これについては、稿を改めて報告したい。

ており、起振器および微動による耐震性評価結果を裏付けるものとなっていることがわかる。著者らは、今後、志賀郷公民館周辺地盤のアレイ計測から得られた情報に基づいた地震動を作成して、Fig. 7 に示す木造架構モデルを用いた地震時倒壊解析を通じて、耐震補強前後における志賀郷公民館の地震時挙動特性について明らかにしたいと考えている。
