木造3階建て建築物の耐震性評価について -京丹後市久美浜町旧浜茶屋旅館の微動計測・起振器実験-

要旨：京丹後市久美浜町の木造3階建て建築物である旧浜茶屋旅館の耐震性を評価するために、微動計測および起振器を用いた振動実験を行った。本研究は旧浜茶屋旅館の図面が存在しないため、対象となる木造建築物の実計測を行うとともに耐震診断も行った。また、微動計測から得られる固有振動数と起振器による振動実験から得られる固有振動数・減衰定数の比較を行うとともに、耐震診断結果との関連性についても検討を行った。

SEISMIC PERFORMANCE EVALUATION OF THREE-STORY WOODEN STRUCTURE - Old-Hamachaya Japanese-style Hotel, Kumihama-cho, Kyotango city -

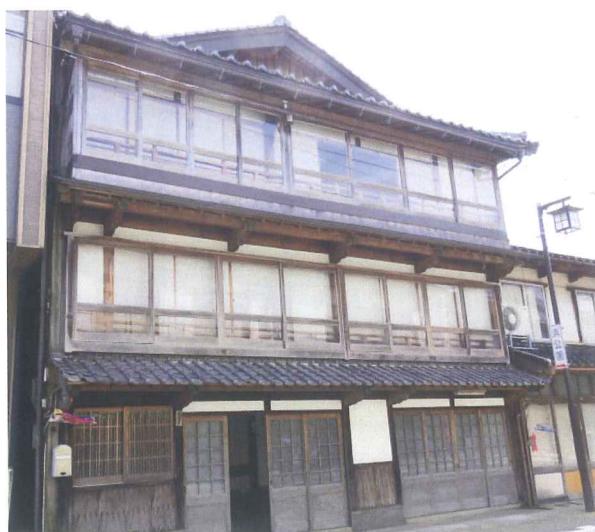
Photo.1 Full view of Old-Hamachaya house

Photo.1は、今回対象とした京丹後市久美浜町新橋の旧浜茶屋旅館の北側道路に面した前景写真を示したものである。この木造建物は大正12年（1923年）に竣工されており、1階床面積が140.18m²、2階床面積が146.62m²、3階床面積が120.32m²の地上3階建て木造建築物である。旧浜茶屋旅館の所有者は京丹後市峰山町に住んでおり、現在は空き家となっている。この旧浜茶屋旅館が建っている久美浜町新橋地区を含めた地域は、「久美浜湾沿岸の商家群と街並み

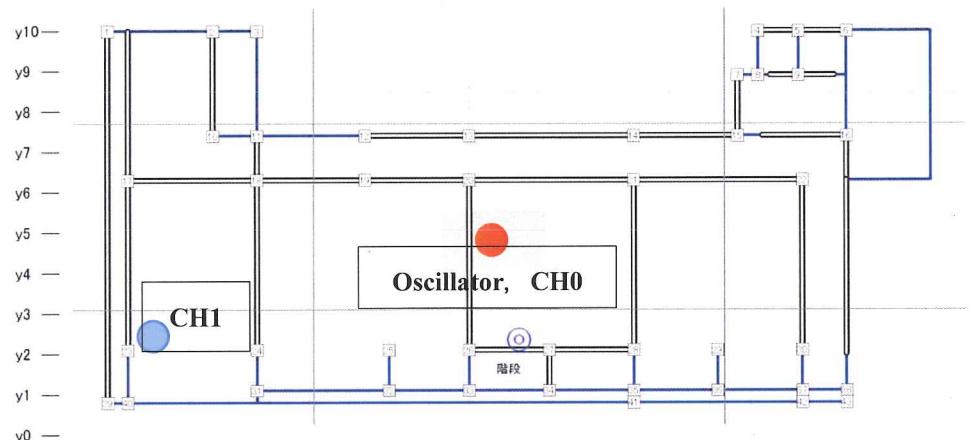
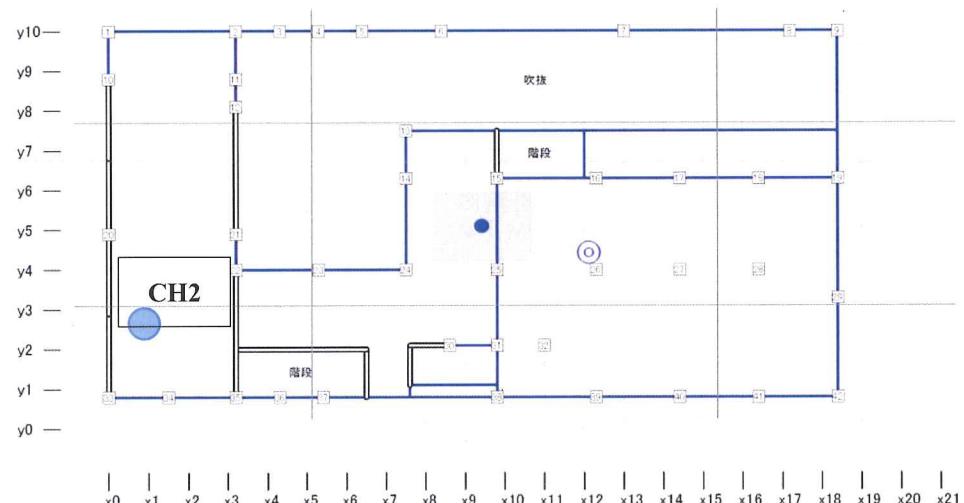
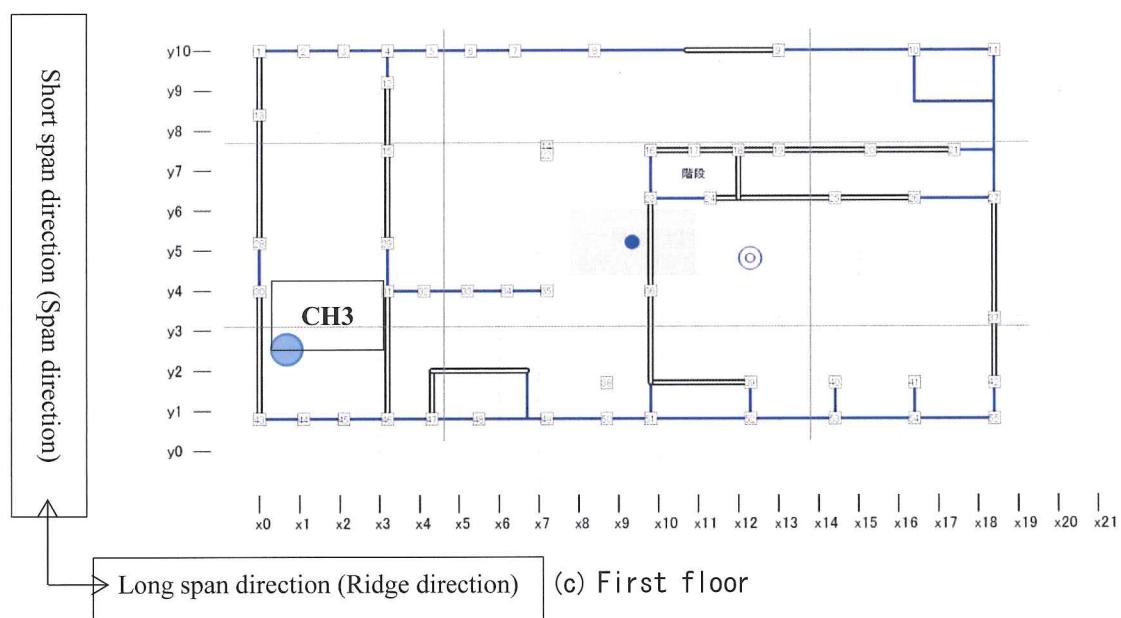
Fig. 1 Floor plan of Old-Hamachaya house

Fig. 1 は旧浜茶屋旅館の実測調査を踏まえて作成した平面図を基に、起振器や加速度計の設置位置を示したものである。3 階に起振器を設置し、加速度計 CH1 と CH2 をそれぞれ 3 階と 2 階の北西の位置に設置している。また、1 階の北西の玄関土間に CH3 を設置している。なお、微動計測の際には 1 階の北西の玄関土間に CH4 を設置し、起振器と一緒に計測を行う微動計測の際にスペクトル比として求める地盤の振動を計測した。また、CH0 は起振器に取り付けた加速度計を示しており、Fig. 1 中の小さい青色の ● はその階の重心位置を、◎は剛心位置を示している。Photo. 2 は 3 階における起振器と計測機器周辺の振動実験風景を示したものである。また、上述した 4 つの加速度計の設置風景として、CH1 と CH2 を Photo. 3 に、CH3 を Photo. 4 に示しておく。

Fig.3 および Table 3 より、CH1 および CH2 における第 1 次固有振動数は 2.11Hz にピークが見られるものの、CH1 と CH2 の第 2 次および第 3 次固有振動数は一致していないことがわかる。これは、Fig.1 に示す 3 階の平面図から明らかなように、短辺方向(平行方向)の振動については木造建築物の北東側と南東側の平面形状の影響が表れたものと考えられる。

Fig.2 および Fig.3 に示す起振器および微動計測から算定された伝達関数より、いずれの場合においても、長辺方向の固有振動数が短辺方向のそれに比べて大きくなってしまい、短辺方向に比べて長辺方向の剛性が大きいことがわかる。これは、Fig.1 に示す各階に対する平面図からも明らかのように、短辺方向に比べて長辺方向における壁が多いことによる

Table 6より、一般耐震診断法による上部構造評点0.11（1階Y方向）のため、対象の旧浜茶屋旅館は「震度6強」または「震度7」の地震動に対して、「倒壊する可能性が高い」ことがわかる。なお、Table 6に見られるX方向およびY方向は、それぞれFig.1に示す長辺方向および短辺方向を意味している。

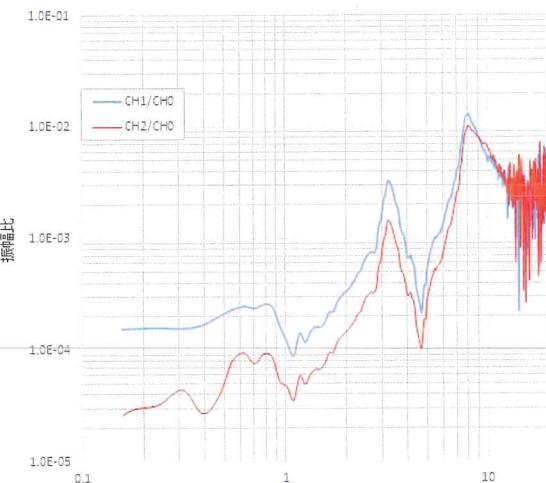
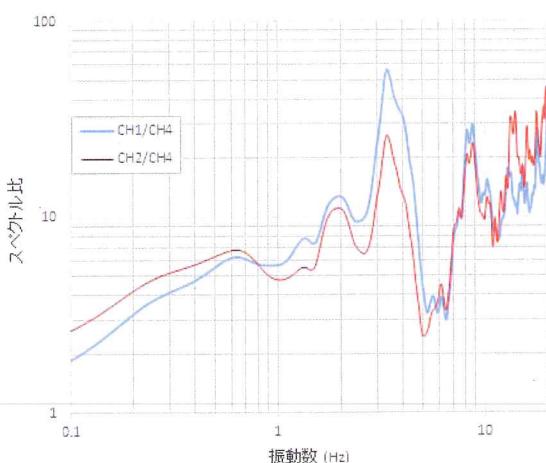
Fig. 2 Transfer function of long span direction

Fig. 2(a) は、長辺方向（梁間方向）の起振器実験において用いた CH1 および CH2 の加速度計で計測された振動数と振幅比（起振器の加速度計 CH0 に対する CH1 または CH2 との比）の関係、すなわち伝達関数を示したものである。また、Fig. 2(b) は、長辺方向（梁間方向）の微動計測において用いた CH1 および CH2 の加速度計で計測された振動数と振幅比（玄関設置の加速度計 CH4 に対する CH1 または

CH2 との比）の関係、すなわちスペクトル比を示したものである。また、Table 1 および Table 2 は Fig. 3 に示す起振器および微動計測から求められた第 1 次～第 3 次固有振動数の結果をまとめたものである。これらの図より、起振器による振動実験にお

ける CH1 および CH2 ともに第 1 次固有振動数 3.20Hz および第 2 次固有振動数 8.05Hz にピークが見られるが、微動計測においては、CH1 および CH2 ともに第 1 次固有振動数 3.38Hz および第 2 次固有振動数 8.20Hz にピークが見られ、長辺方向(梁間方向)についてはねじれ振動がないことがわかる。また、起振器より得られた固有振動数が微動計測から得られた固有振動数より多少小さくなっていることがわかる。この傾向は、これまで行ってきた起振器と微動計測からの結果と同じ傾向を示している。この原因として、起振器による木造建築物の振動を計測した場合、柱、梁および壁などの構造部材等の仕口部分や接続箇所等の剛性の影響を総合的に評価することによるものと考えられる。一方、微動計測は起振器により発生する振動に比べて非常に小さな振動を計測しているため、構造部材等の仕口部分や接続箇所等の剛性の影響が出ないためと考えられる。

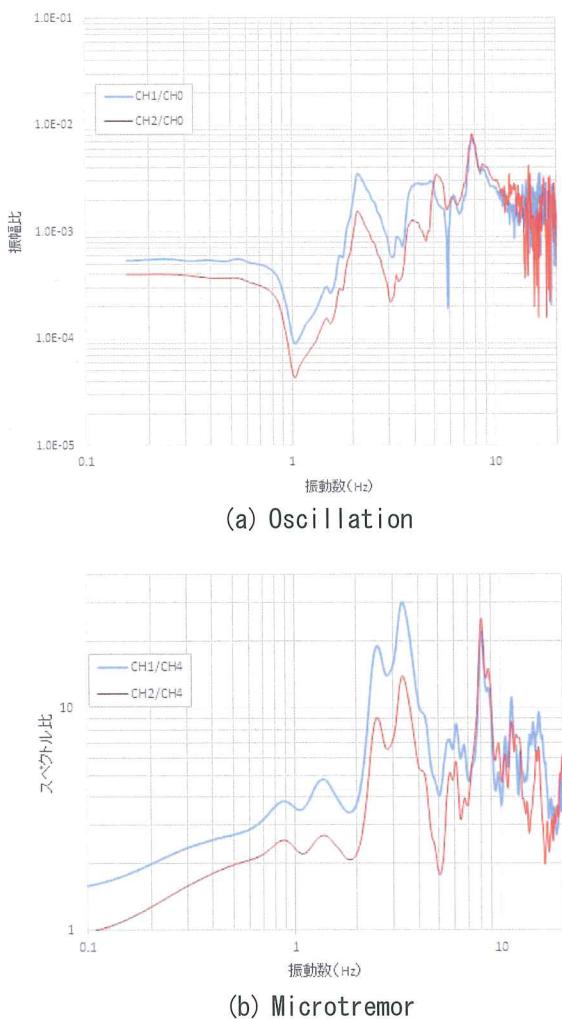
Fig.3 Transfer function of short span direction

Fig.4 は、短辺方向(平行方向)の起振器実験および微動計測から得られた CH1 および CH2 の加速度計で計測された伝達関数を示したものである。また、Table 3 および Table 4 は Fig.3 に示す起振器および微動計測から求められた第 1 次～第 3 次固有振動数の結果をまとめたものである。

一方、Fig.3 および Table 4 より、微動による固有振動数の結果は、Table 3 に示す起振器による結果に比べてやや高い値を示していることがわかる。この現象は長辺方向(梁間方向)に見られたものと同じ現象となっている。
