# 海軍第三火薬廠汽缶場跡のコンクリートの調査

**要旨：**本報は、海軍第三火薬廠跡の遺構のひとつである汽缶場跡の発掘調査についてコンクリートに的を絞って論じたものである。採取したコンクリートの材料、構工法に関する調査を実施し、コンクリートの性能の把握や配合、構造および構工法の推定を行った。調査の結果、遺構に使用されているコンクリートの性能は当時の技術水準と比較して標準的なものであった。また、本調査で得られたデータは、現存する技術資料が乏しい当時の鉄筋コンクリート技術の把握や評価に資するものであると考えられる。

## INVESTIGATION OF CONCRETE OF THE REMAINS OF A BOILER HOUSE IN MAIZURU 3RD NAVAL EXPLOSIVES ARSENAL

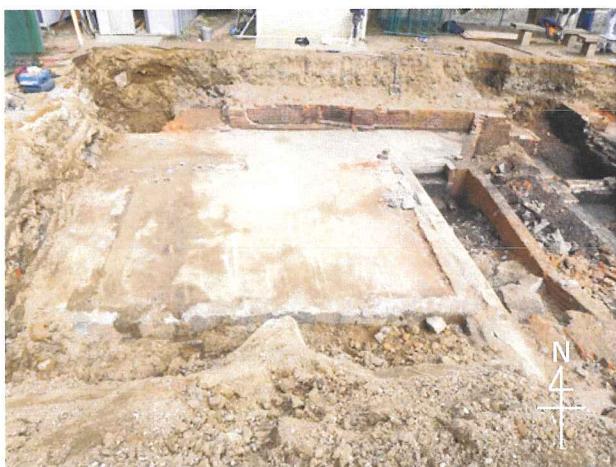
Photo. 1 The western part of remains of a boiler house

本報で調査対象とした遺構は、舞鶴高専のグラウンドから発掘されたものである。発掘調査は、グラウンドのバックネット増設工事における支柱埋設作業時に地中障害として多量のれんがや建物基礎と思われるコンクリート塊が出土した事に端を発し、2018年3月6日、7日に施工業者の協力を得て実施した。発掘された遺構はPhoto. 1, 2に示すように、何かしらの建物が解体、撤去された跡で、基礎、1階床や立ち上がりが出土したと考えられる。ちなみに、各写真中左上部に見える円形の孔は後述するコンクリートコア採取跡である。そして、文献5)より発掘を行った位置には「汽缶場」と呼ばれるボイラー（汽缶）を設置していたと考えられる施設があったとされ、本報でもその呼称を用いている。また、Photo. 3に示す1963年4月27日撮影の航空写真では遺構に該当する建物に煙突があったことが確認でき、少なくともその時期までは建物として残されており、舞鶴高専の建設時に解体された可能性が高いことが推察できる。

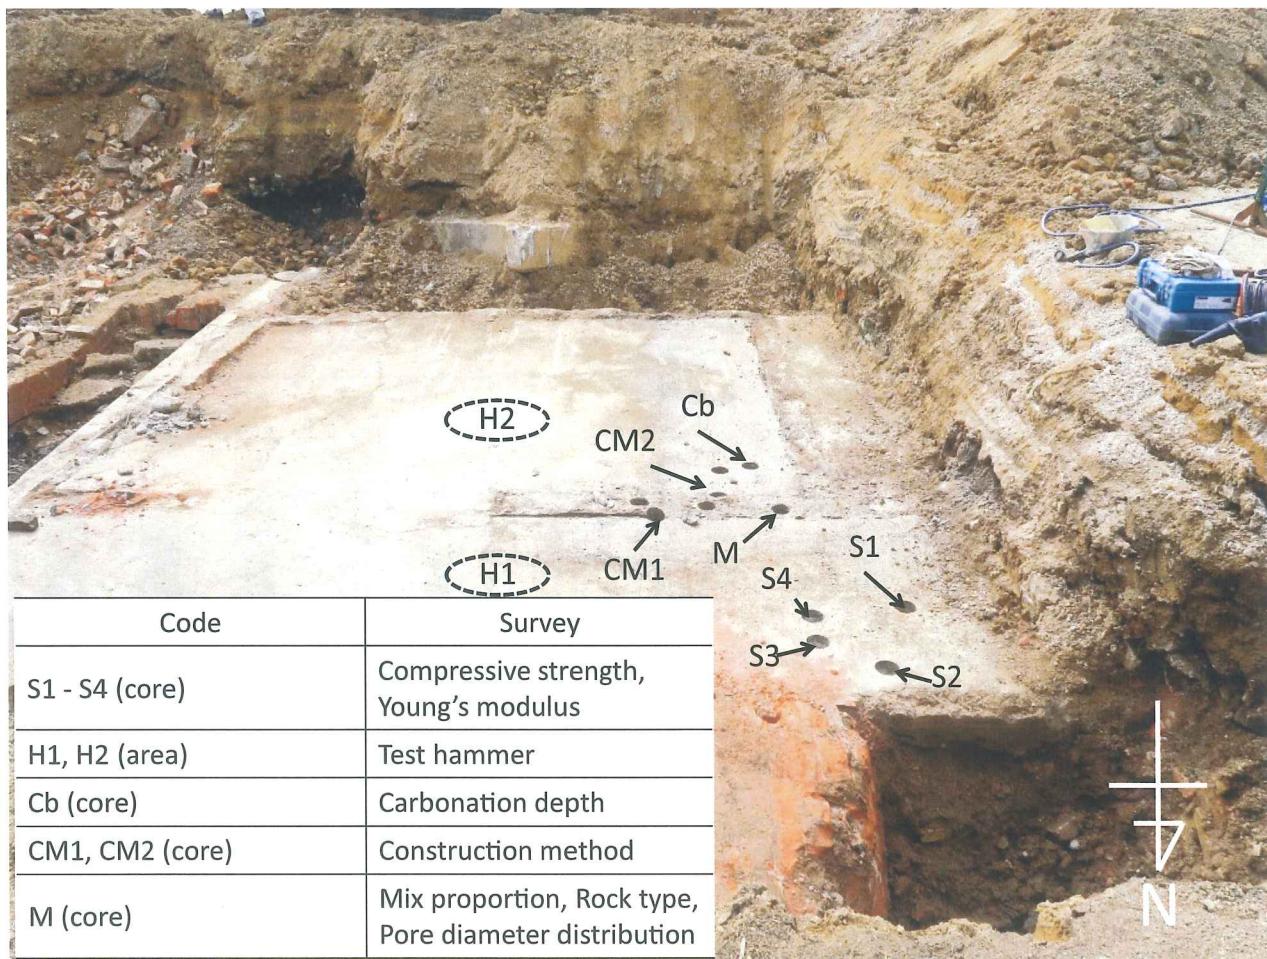
Photo. 4 Survey position (other holes: coring failed)

本調査で実施したコンクリートに関する調査項目を Table 3 に示す。調査は主に遺構の 1 階床に使用されているコンクリートを対象とし、Photo. 4 に示す位置で  $\phi 100\text{mm}$  のコアを湿式にて採取した。コア採取に先立ち、電磁波レーダー方式鉄筋探査機により周囲の鉄筋探査を行ったが、鉄筋を発見することはできず、コアにも切断した鉄筋が含まれることは無かった。加えて発掘調査時には遺構の実測、遺物の採取を行った。

一方、Photo. 4 に示す位置においてテストハンマーによる強度の推定を行った。方法は土木学会「硬

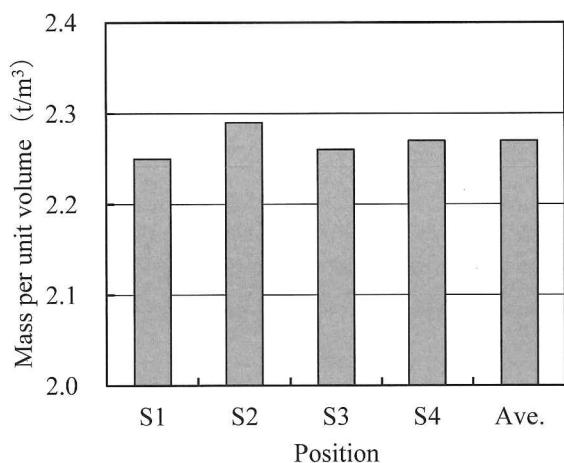
Fig. 1 Mass per unit volume

圧縮強度試験供試体から求めた単位容積質量は Fig. 1 に示すように供試体間で大きなばらつきは見

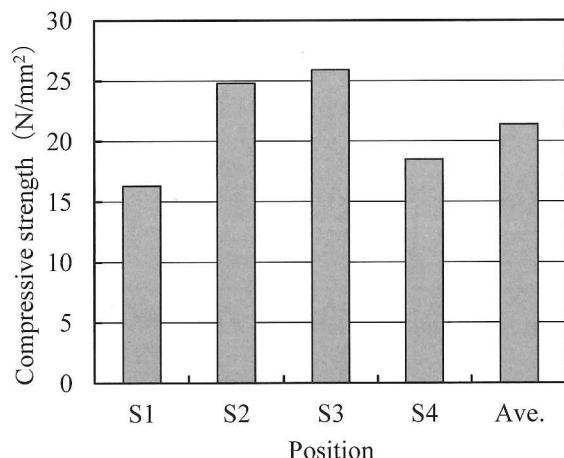
Fig. 2 Compressive strength

られなかった。一方、Fig. 2 に示す圧縮強度や Fig. 3 に示すヤング係数 (S4 は圧縮ひずみを測定できなかつた) は供試体間でばらつきが見られた。

本遺構のコンクリートの設計基準強度は不明であるが、1939 年改正の市街地建築物法施行規則第 102 条の 2 では、強度計算におけるコンクリートの許容圧縮応力度の上限値は圧縮強度の 1/3 かつ  $70\text{kgf/cm}^2$  ( $\approx 7.1\text{N/mm}^2$ )、圧縮強度の下限値は  $90\text{kgf/cm}^2$  ( $\approx 9.2\text{N/mm}^2$ ) とされている。これらのことから調査したコンクリートはおおむね必要な強度を有していると考えられる。

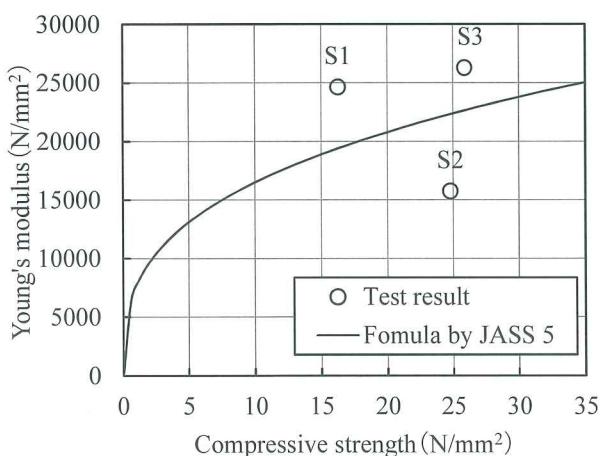
Fig. 4 Relationship between Young's modulus and compressive strength

各供試体のヤング係数と圧縮強度の関係を Fig. 4 に示す。図中の曲線は、「建築工事標準仕様書 JASS 5 鉄筋コンクリート工事」(「JASS 5」と略) で示されているヤング係数の推定式 (式(2)) である。

本調査では、単位容積質量 $\gamma$ を調査結果の平均値、 $k_1$ 、 $k_2$ を共に1.0として算出した。Fig. 4を見ると、試験結果はおおむねJASS 5式で表されている。

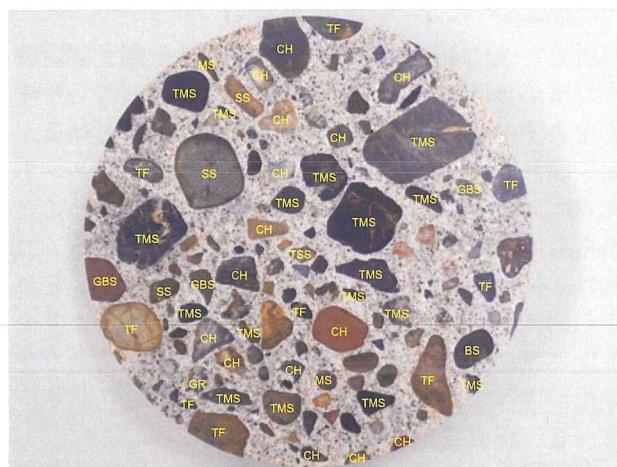
Photo. 5 Sliced concrete core specimen

岩種判定に用いたコア供試体の断面を Photo. 5 に、粗骨材中の岩石の構成割合を Table 6 に示す。コンクリート中の骨材は丸みを帯びており川や海で採取した天然骨材であると考えられる。岩石の構成割合は変性泥岩 (TMS) がおよそ 40%を占め、他に

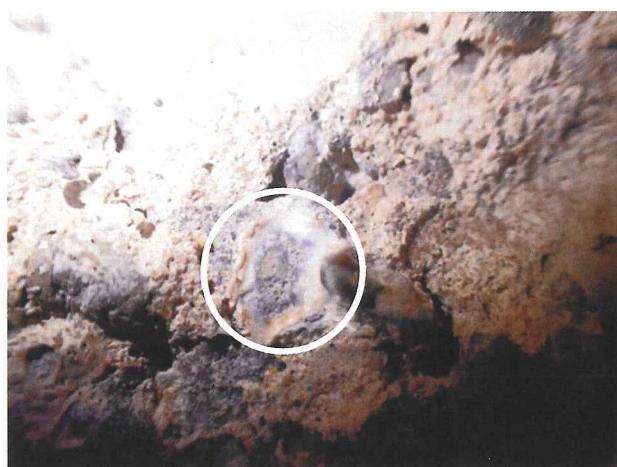
Photo. 6 White deposit on the stone

チャート (CH) や凝灰岩 (TF) などが認められた。また、アルカリシリカ反応性鉱物を含む可能性のある岩種としてチャートや砂岩 (SS) が含まれており、加えて Photo. 6 に示すような白色析出物が観察されたため、供試体を温度 40°C、湿度 95% の環境下で 4 週間の促進養生を行った。しかし、分析の結果、析出物は炭酸カルシウムであることが判明し、コンクリートにはアルカリシリカ反応は生じていないことが明らかとなった。

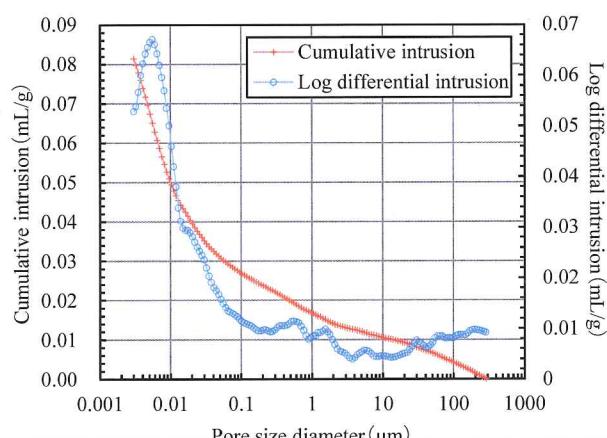
Fig. 5 Pore diameter distribution

細孔径分布の測定結果を Fig. 5 に示す。コンクリートの細孔構造は、材料や配合、養生条件、材齢、コンクリートがおかれる環境など様々な要因で変化するため、細孔径分布の一般的なデータを示して比較することは困難である。その中で現在のコンクリートの理想状態における細孔構造の例として、水セメント比 60%，普通ポルトランドセメント使用のコンクリート供試体をシールし乾燥を妨げたものの細孔径分布の経時変化<sup>10)</sup>を Fig. 6 に示す。この結果

はセメントの水和のみにより細孔構造が変化したものであり、材齢の経過に伴い細孔量が減少し、細孔径分布のピークは最終的に半径  $10^2 \text{ Å} = 0.01 \mu\text{m}$  のオーダーへ移行している。本調査で得た細孔径分布と比較すると、本調査のコンクリートの方が細孔分布のピークは小さい径に位置しているが、細孔量は多いことが分かる。

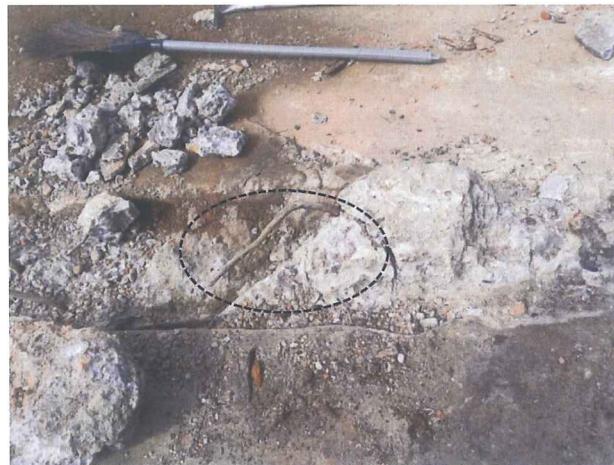
Photo. 9 Remains of a rebar in the concrete wall

筋 (Photo. 9) が見つかったことから、この壁は鉄筋コンクリート造であったと考えられる。加えて、Photo. 8 中 CM1 のコア孔は Photo. 10 に示すように厚さ約 5mm のモルタルを境に壁と床のコンクリートが分かれていた。さらに、コア孔底を見ると、床側は地面が見えている一方で壁側はコンクリートがより深くまで続いているようだった。

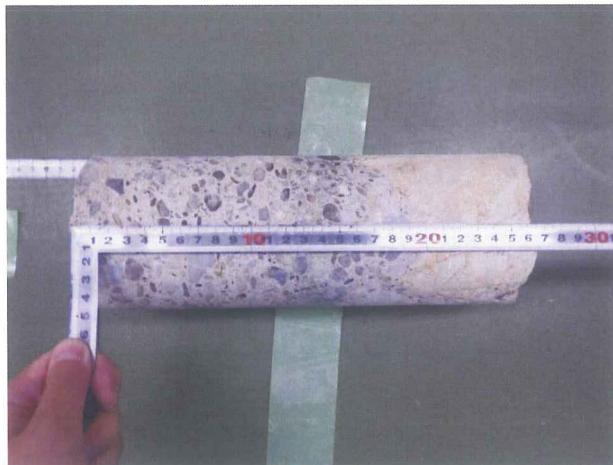
Photo. 7 Core of concrete from the slab

調査位置周囲の床厚はコア採取の結果より、200～250mm程度であることが明らかとなった。しかし、Photo. 7 の右側に示すようにコアの地中側端部には黄白色の物質がコンクリートと噛み合うように付いていた。この物質にフェノールフタレイン溶液を噴霧したところ、赤紫色へは変色せず、粗骨材のような物質が観察されなかったことから、床コンクリート下の均しコンクリートではないと判断できる。しかし、遺構が位置する地点の地盤は粘土質ではなく、また、コアとしてコンクリートと一体となって崩れずに採取できることから、版築のように土を突き固めた層をつくり地業とし、その上から床コンクリー

トを打設したと推察できる。そして、地業の精度は良くはなくコンクリート床の厚さにはばらつきが生じたと考えられる。

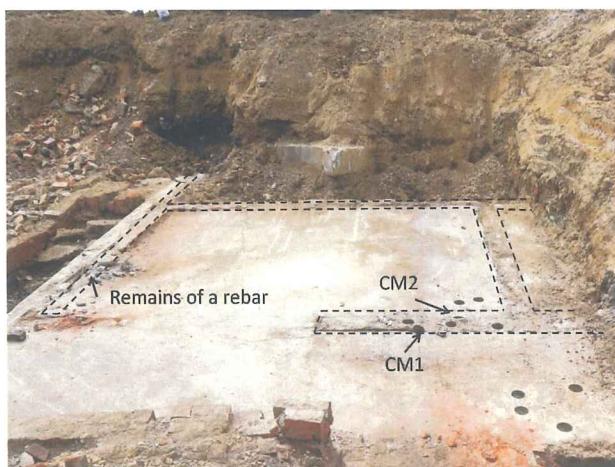
Photo. 8 Remains of the concrete wall

また、鉄筋探査やコア採取の結果からこの床は無筋であると考えられる。一方、Photo. 8 中の点線で示す厚さ 200mm の壁の立ち上がり跡の根元から鉄

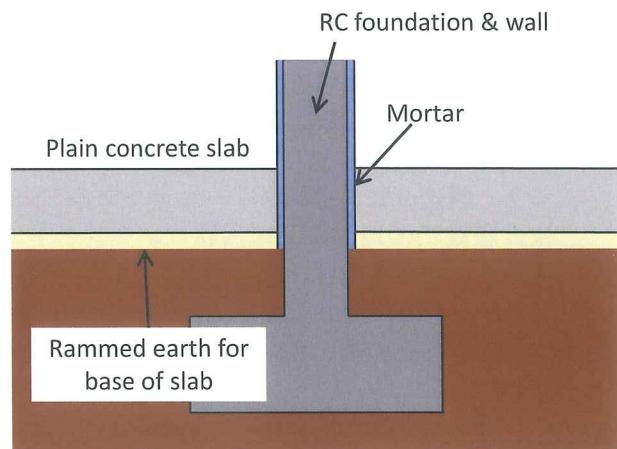
Fig. 7 Estimated structure of the remains

これらのことから、調査位置周囲の構造を推定すると、Fig. 7 に示す断面図のようになる。また、施工は以下の手順で行われたと推定する。

- (1) 壁の位置に鉄筋コンクリート造の布基礎と壁を床のレベルより若干高くまで施工し、土を埋め戻す。
- (2) 壁の施工を先に進め（1階床より上はれんが積みの可能性もある）、仕上げとしてモルタルを塗る。
- (3) 埋戻しの土の上に版築状の地業を行い、その上に床コンクリートを打設する。床周囲の壁を止め枠の代わりとする。
