木造2階建て建築物の耐震性評価について

—綾部市志賀郷公民館の起振器実験—

EVALUATION OF SEISMIC PERFORMANCE OF SHIGASATO COMMUNITY CENTER BY VIBRATION OSCILLATION SYSTEM

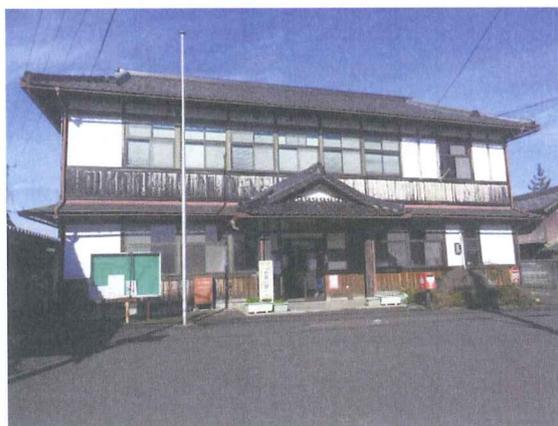
Photo.1 Full view of Shigasato community center

Photo.1は、今回対象とした綾部市志賀郷公民館の道路に面した前景写真を示したものである。この木造建物は、昭和28年(1953年)に竣工されており、1階床面積が362.71m²、2階床面積が198.74m²の地上2階建て木造建築物である。現状の用途は公民館と診療所として使用されており、建物の後ろに平屋建ての診療所が併設されている。

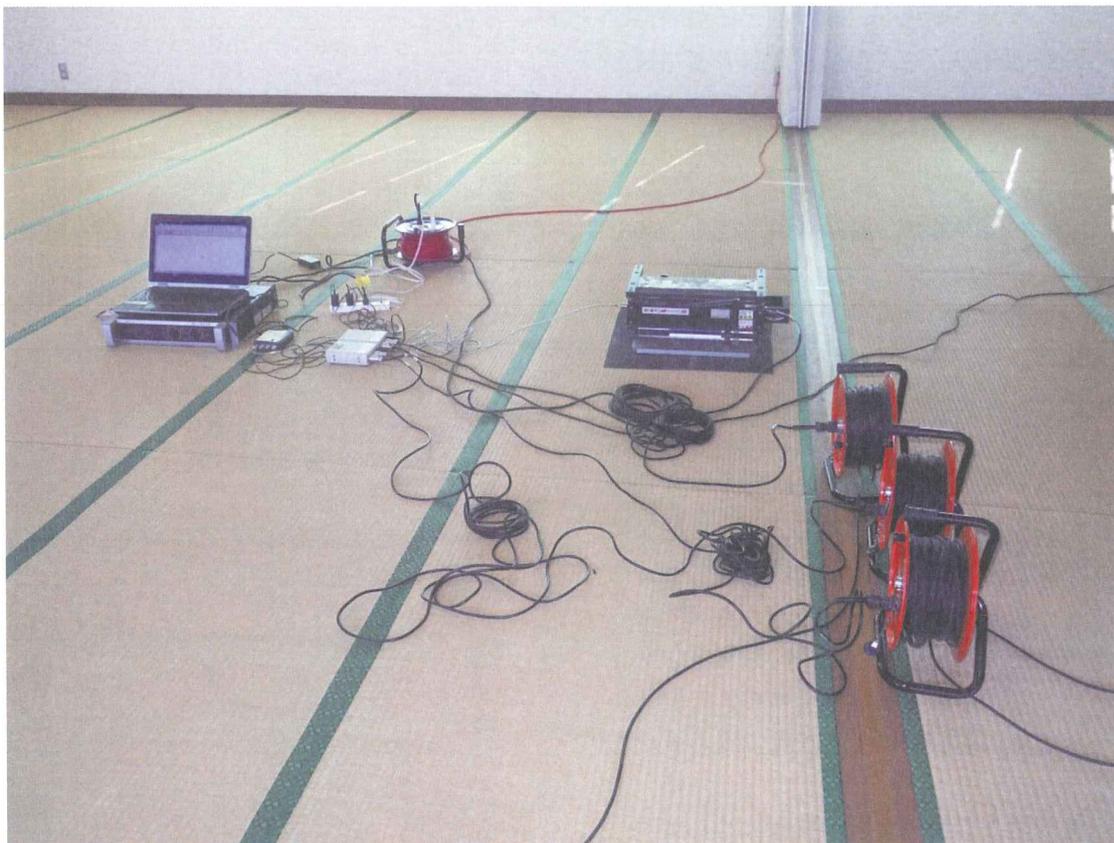
Photo.2 Oscillation experimental full view (Oscillation direction : Long span direction)

Fig. 1 は綾部市より提供して頂いた耐震診断に関する報告書⁷⁾に記載してあった平面図を修正し、起振器や加速度計の設置位置を示したものである。2階に起振器を設置し、加速度計 CH1 と CH2 をそれぞれ2階の南西と北西の位置に設置している。また、1階には南西に CH3 を、玄関横に CH4 を設置している。CH4 は、起振器と同時に計測を行う微動計測の際にスペクトル比として求める地盤の振動を計測するものである。なお、CH0 は起振器に取り付けた加速度計を示している。Photo. 2 は2階における起振器と計測機器周辺の振動実験風景を示したものである。また、上述した4つの加速度計の設置風景を、Photo. 3 および Photo. 4 に示しておく。

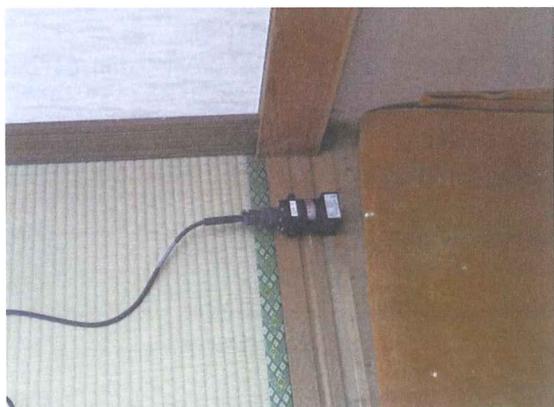
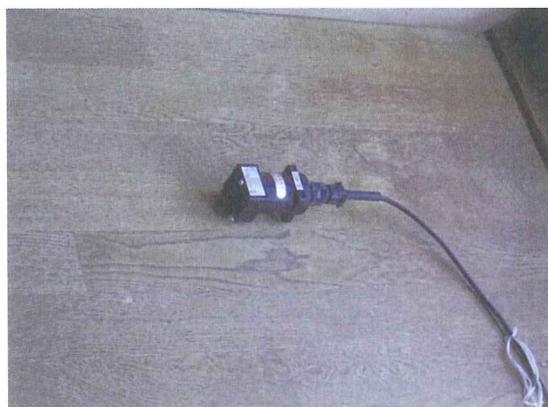
(a) CH1: Long span direction(Ridge direction) (b) CH2: Long span direction(Ridge direction)
Photo.3 CH1 and CH2 installation on the second floor

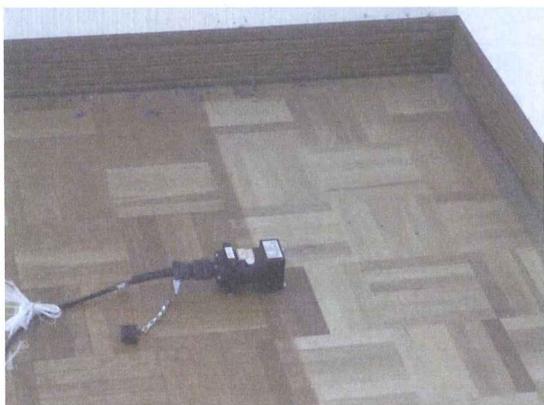
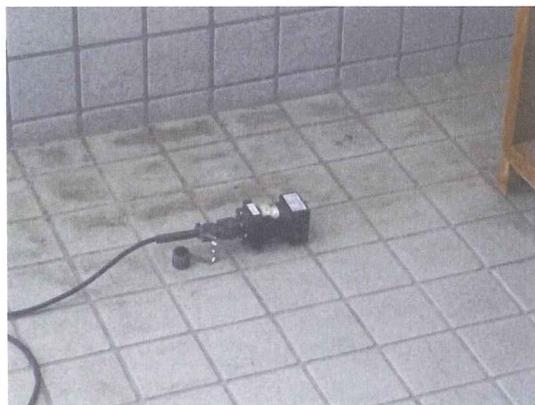
(a) CH3: Long span direction(Ridge direction) (b) CH4: Long span direction(Ridge direction)
Photo.4 CH3 and CH4 installation on the first floor

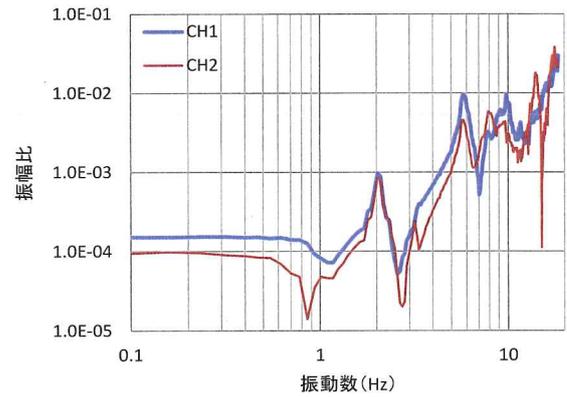
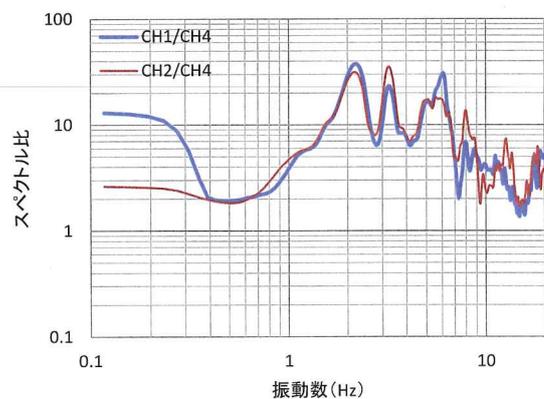
Fig. 2 Transfer function of long span direction

Fig. 2(a)は、長辺方向(桁行方向)の起振器実験において用いた CH1 および CH2 の加速度計で計測された振動数と振幅比(起振器の加速度計 CH0 に対する CH1 または CH2 との比)の関係、すなわち伝達関数を示したものである。一方、Fig. 2(b)は、長辺方向(桁行方向)の微動計測において用いた CH1 および CH2 の加速度計で計測された振動数と振幅比(玄関設置の加速度計 CH4 に対する CH1 または CH2 との比)の関係、すなわちスペクトル比を示したもので

ある。また、Table 1 および Table 2 は Fig. 2 に示す起振器および微動計測から求められた第1次～第3次固有振動数の結果をまとめたものである。さらに、Table 3 は長辺方向および短辺方向にそれぞれの第1次固有振動数で共振振動させた場合に計測された減衰定数を示したものである。減衰定数が大きくなれば、地震による建築物の揺れが早期に弱まる

CH1 および CH2 における第1次固有振動数は2.03Hz にピークが見られ、CH1 の第2次固有振動数とCH2 の第3次固有振動数が一致していることがわかる。しかしながら、第2次と第3次の固有振動数は異なる値となっており、CH1 は南西側の2階隅に設置されており、CH2 が設置された北東側廊下隅における剛性の違いによるものと考えられる。このため、CH2 には1階の調理場による剛性の違いに起因すると考えられる「ねじれ振動」の影響が表れたものと思われる。

一方、微動計測結果においてはCH1 の固有振動数とCH2 のそれが一致している傾向が見られる。また、起振器による固有振動数と微動計測による固有振動数と異なる値となっており、微動計測による固有振動数が多少高くなっていることがわかる。この傾向は、これまで行ってきた起振器と微動計測からの結果と同じ傾向を示している。Table 3 に示した長辺方向のCH1 の第1次固有振動数2.03Hz で共振振動させた場合に計測された減衰定数として、CH1 とCH2 はそれぞれ2.04%および2.09%の値となっている。これらの起振器および微動計測結果より、耐震性が非常に低いため、「震度6強」または「震度7」の地震動が生じた場合には、倒壊の危険性が考えられる。

Fig. 2 および Fig. 3 に示す起振器および微動計測から算定された伝達関数より, いずれの場合においても, 長辺方向の固有振動数が短辺方向のそれに比べて小さくなっており, 短辺方向に比べて長辺方向の剛性が小さいことが分かる。これは, Fig. 1 に示す平面図からも明らかなように, 短辺方向に比べて長辺方向における壁が少ないことによる壁量の違いや 1 階の調理場および診療所の併設が木造建築物である公民館の剛性に表れているものと考えられる。しかしながら, Table 3 に示されている減衰定数からは, 長辺方向の減衰定数に比べて短辺方向の減衰定数がやや小さいものとなっており, 長辺方向における揺れが早期に弱まることが分かる。これは, 木造建築物の構法などに起因しているものと考えられることから, 今後, 伏図をもとに構法の観点から減衰定数の違いを考察する必要がある。

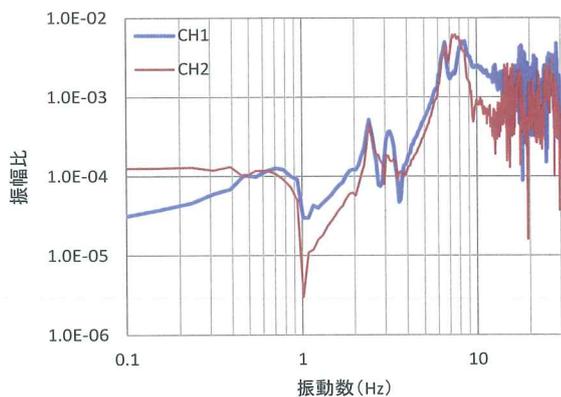
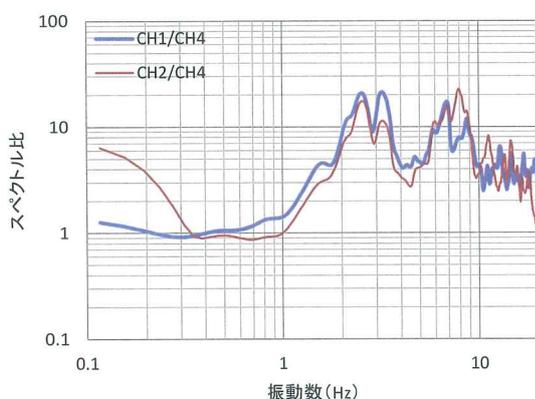
Fig.3 Transfer function of short span direction

Fig.3 は、短辺方向 (梁間方向) の起振器実験および微動計測から得られたCH1 およびCH2 の加速度計で計測された伝達関数を示したものである。また、Table 4 および Table 5 は Fig.3 に示す起振器および微動計測から求められた第1次～第3次固有振動数の結果をまとめたものである。

Fig.3 および Table 4 より、CH1 およびCH2 における第1次固有振動数は2.42Hz にピークが見られ、CH1 とCH2 の第3次固有振動数が一致していることがわかる。しかしながら、CH1 とCH2 の第2次の固

有振動数は多少異なる値となっている。これは CH1 が南西側の 2 階隅に設置されており, CH2 が設置された北東側廊下隅における剛性の違いによるものと考えられる。

一方, Fig. 3 および Table 5 より, 微動による固有振動数の結果は, Table 4 に示す起振器による結果に比べてやや高い値を示していることがわかる。また, Table 3 に示した短辺方向の CH1 の第 1 次固有振動数 2.42Hz で共振振動させた場合に計測された減衰定数として, CH1 と CH2 はそれぞれ 1.62% および 1.47% の値となっている。これは, Fig. 1 の 1 階平面図の右側下に位置する平屋建ての診療所 (図面には示されていない) の影響が表れたものと推察され, CH1 の減衰定数がやや大きくなったものと考えられる。これより, 長辺方向に比べて短辺方向の振動は揺れが弱まる程度が小さいことがわかる。

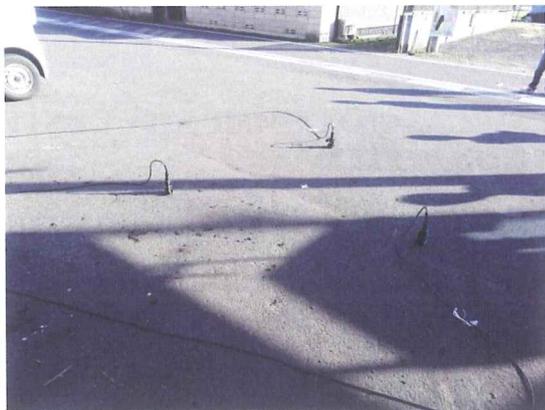
Photo. 5 Array observation

著者らは、起振器実験の際に、Photo. 5に示すような加速度計を同心円上(半径1mと3m)に設置したアレイ計測により志賀郷公民館付近の表層地盤の位相速度を求め、地盤特性を評価した。微動アレイ計測における位相速度の解析法としてアレイの中心点に計器を設置しないCCA法(Center-less Circular Array)⁸⁾を用いた。CCA法の特徴は従来の手法に比べて低周波数の位相速度推定精度が高いことにある。アレイ計測より得られた位相速度をFig. 4に示す。同図を見ると、20~30Hzでは位相速度が150~200m/s程度であり、極表層では軟弱な地盤が堆積しているものと考えられる。しかし、20Hzを境に急激に位相速度が大きくなり、14Hzの位相速度が400m/sとなることから、固い地盤が地表付近に存在している可能性がある。以上の位相速度の考察から、志賀郷公民館の地盤が良好であることが窺える。
