第三海軍火薬廠跡の遺構・遺物調査

Investigation of remains and relics in Maizuru 3rd Naval Explosives Arsenal

1. はじめに

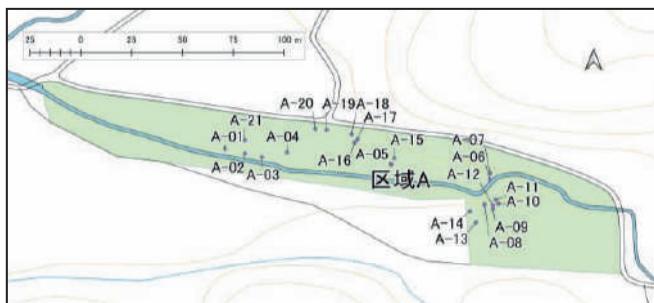
区域 A は、川とコンクリート舗道にはさまれた場所である。【施設図 2-1】を見ると、この区域 A には自動車庫や倉庫が建ち並び、東端に汽缶場があったことがわかる。この道は【施設図 2-1】でも確認

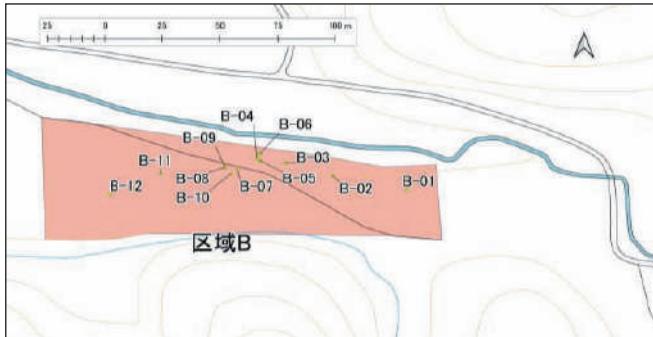
区域Bは、東から西へと流れ込む川と覆土式火薬庫北の道にはさまれた場所である。【施設図2-2】を見ると、倉庫、倉庫事務所、防火池などがあったことがわかる。区域Bはコンクリート鋪道の際より土が積まれ1~3mほど高くなっている。全体的にススキやセイタカアワダチソウが生い茂っている一方、木本はあまり生えていない。
