# 蛇島ガソリン庫の遺物と遺構

Investigation of remains and relics in Jajima Gasoline Storage

牧野雅司<sup>1</sup>・毛利聰<sup>2</sup>・朝倉慎人<sup>3</sup>

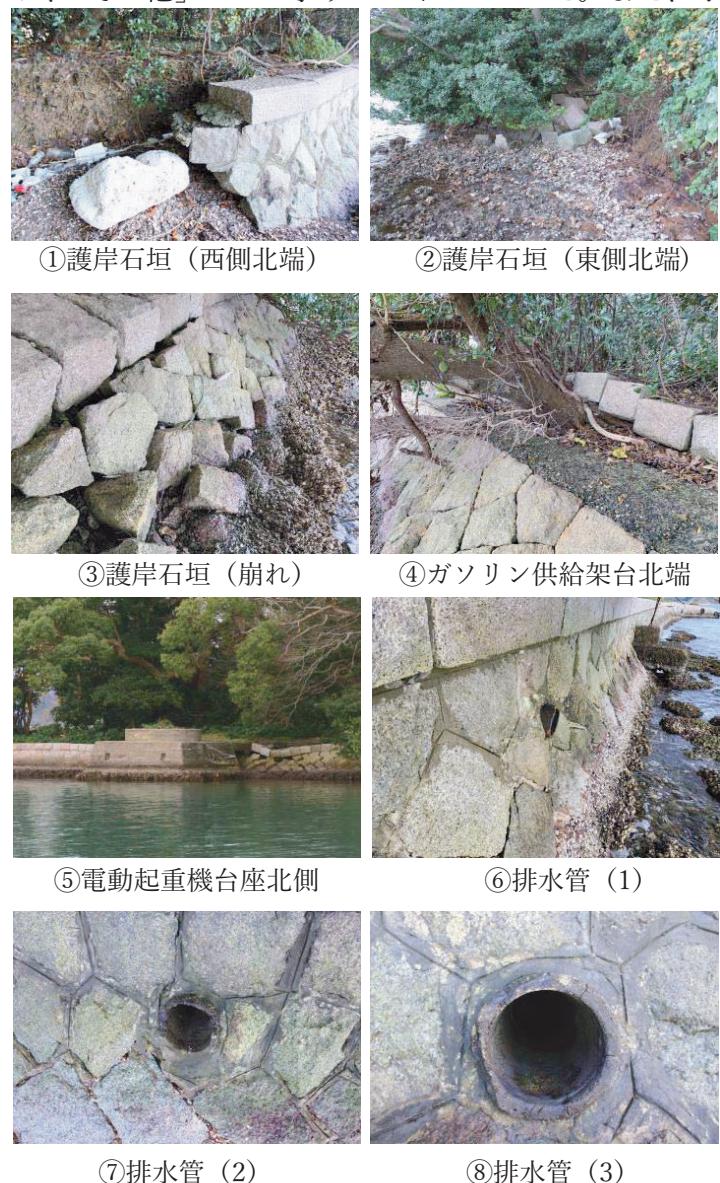
護岸石垣は谷積で造られており、天端には笠石が積まれている。ただし、桟橋だけは布積みで造られている。また、桟橋以西は練り積みで造られているものの、東岸は空積みで造られている。そのためか、南・西岸の護岸石垣の残存状態が良好であるのに対し、東岸は崩れている箇所が多い。

石垣の端は、西側は①まで、東側は②までである。両地点ともに波による侵食によって石垣が崩れており、両地点以北に石垣の跡は見られない。また、南・西岸の石垣の残存状態は非常に良く、状態が良好に保たれているものの、東岸の石垣は崩れている箇所が多く見られる。例えば、③を見ると、下部が沈下したため全体的に石垣が崩れている。また、④のように、樹木の生長によって笠石が浮き上がっている箇所もある。⑤の桟橋北側にある電動起重機跡の北側も沈下しており、それにともなって石垣も崩れている。

石垣には計12点の排水管が設けられていることが確認できる。このうち、⑥は陶器製、⑦～⑯はコンクリート製、⑮・⑯は鉄製である。コンクリート製のものは島の西岸に使用されており、保存状態が良好のものもあれば、割れているものもある。一方、鉄製のものについては桟橋付近に使用されており、どれもかなり腐食が進んでいる。

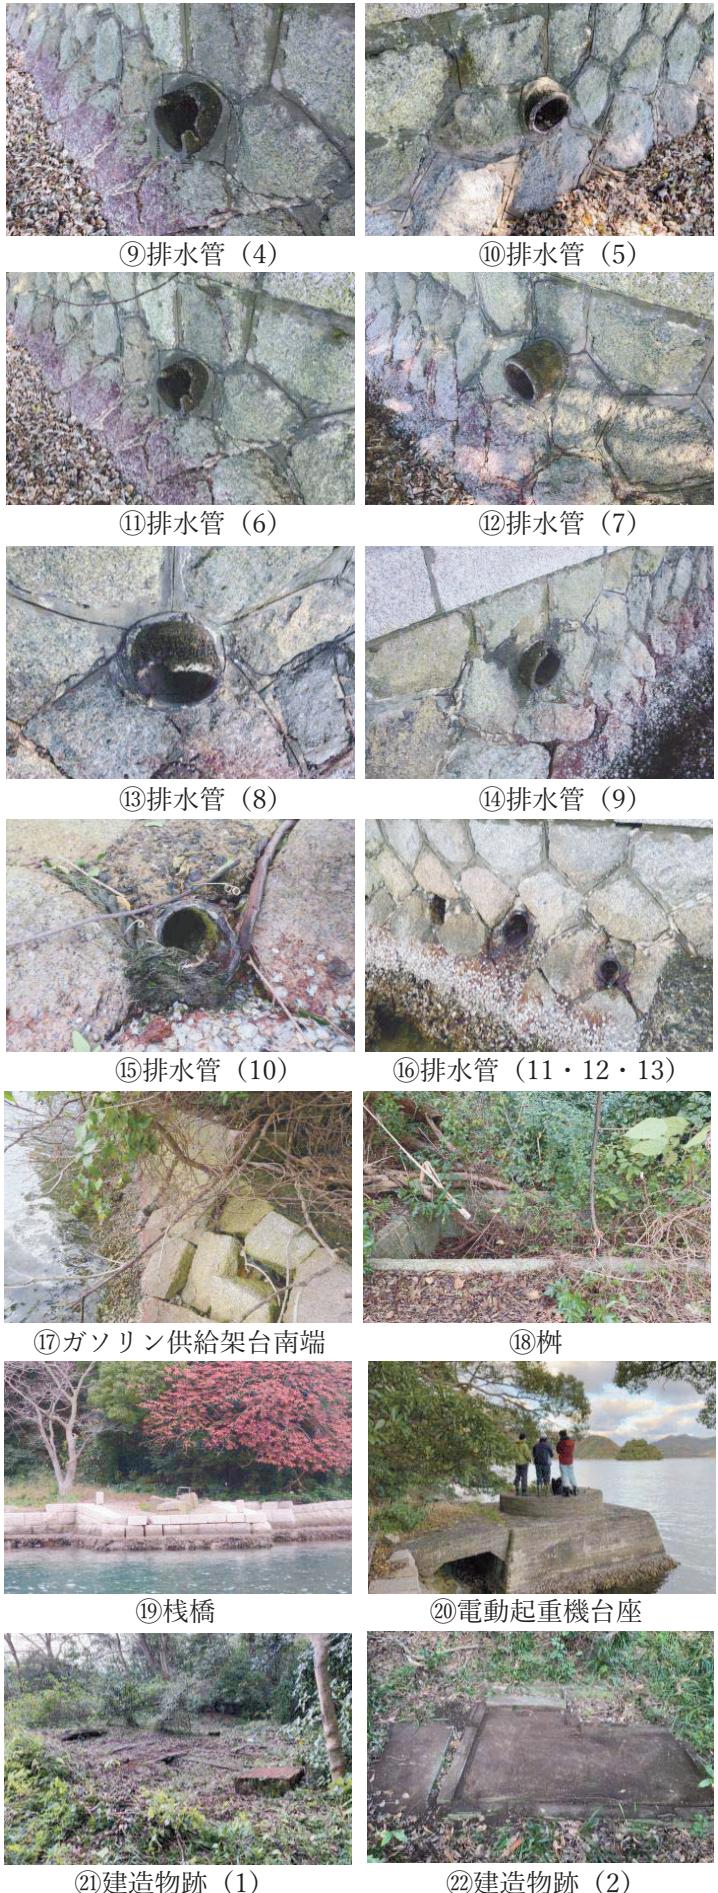
㉑には建物を取り壊した跡が見られる。土砂や草木によって全体像を明らかにすることはできていないものの、建物の基礎の一部を確認することができた。また、周辺にはコンクリート壁やれんが壁の瓦礫が散見され、当時この場所に建造物があったことがわかる。図3を見ると、この場所には「ガソリン出納所 PUMPING HOUSE」と記載があり、出土した基礎はこの建物の一部と考えられる。

この基礎部分が出土した北側㉒でも建物の基礎を確認することができた。図3には記載がなく、建物の規模も小さい。調査では遺構上の土砂・草木を取り除いたものの、遺構の全体像を露出させることはできていない。また、コンクリート製の床部分がある一方で、その北側には土砂が詰まった部分があり、この部分の土砂を除去するには至っていない。

桟橋の付け根にある㉓には鉄柱跡が残存している。コンクリート製の土台部分に鉄管が埋め込まれており、その一部が残存している。何かしらの標識が建てられていたものと考えられる。

また、この付近にコンクリート製の円柱が2点（㉔・㉕）残存している。これは高さ約330mm、直径約180mmの円筒形のコンクリートに薄い鉄板が撒かれたものである。上

部は丸みを帯びていて、破損した形跡は見られない。

桟橋から島の東側はコンクリートで舗装された跡が見られる。ただし、草木が生い茂っているため、どの範囲に舗装が施されているかは現段階では不明である。島内の施設の全体像を把握するために、表面の土砂・枯葉・植物の除去が望まれる。
